**RAPPORTO SU “AZIONE 1 – ATTIVITÀ C:
SOPRALLUOGHI E RILEVAMENTI NELLE AREE DI
STUDIO PER LA RACCOLTA DI DATI SU DISSESTI
IDROGEOLOGICI E ALTRE INFORMAZIONI AMBIENTALI
FUNZIONALI ALLE ATTIVITÀ DI MODELLISTICA E
MONITORAGGIO”**

MONOGRAFIA 10 – AREA DI VALLE CORVARIA

DESCRIZIONE SINTETICA dell'AREA di VALLE CORVARIA

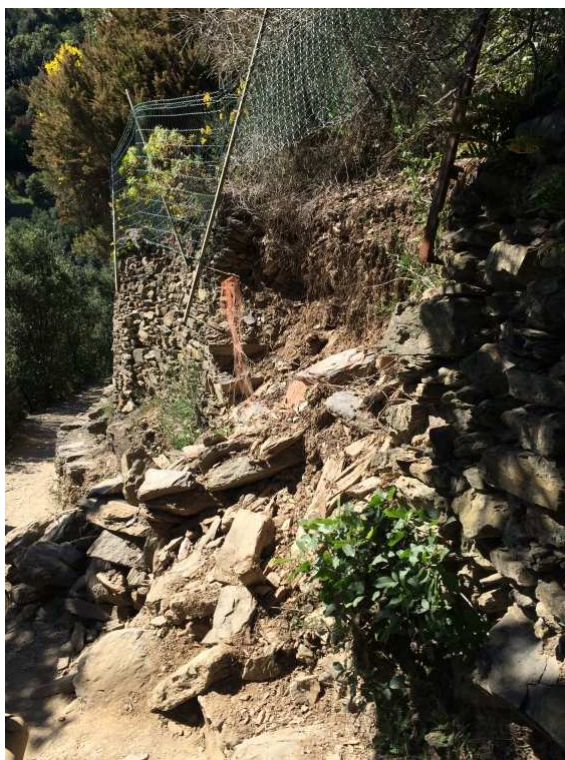
Vista dal sentiero dell'area di Valle Corvaria. Muro a secco interessato da un crollo localizzato (Foto del 16 maggio 2017).

In quest'area localizzata lungo il Sentiero Azzurro il muro a secco è interessato da un crollo localizzato, lungo il lato posto a monte del sentiero.

Il muro a secco lungo la parete a monte del sentiero presenta un crollo localizzato, con accumulo di detrito in corrispondenza del sentiero stesso.

IMPATTO POTENZIALE SULLA STABILITÀ DEL SENTIERO: MEDIO

Si raccomanda attenzione nell'analisi periodica del tratto di Sentiero Azzurro al fine di riconoscere tempestivamente la presenza di ulteriori segnali di rigonfiamento e/o instabilità dei muri a secco lungo il sentiero.

Il livello di criticità appare dunque medio-basso, per cui si raccomanda di tenere in osservazione il tratto di Sentiero Azzurro in corrispondenza dell'area di Vernazza, con un controllo del grado di manutenzione dei muri a secco.

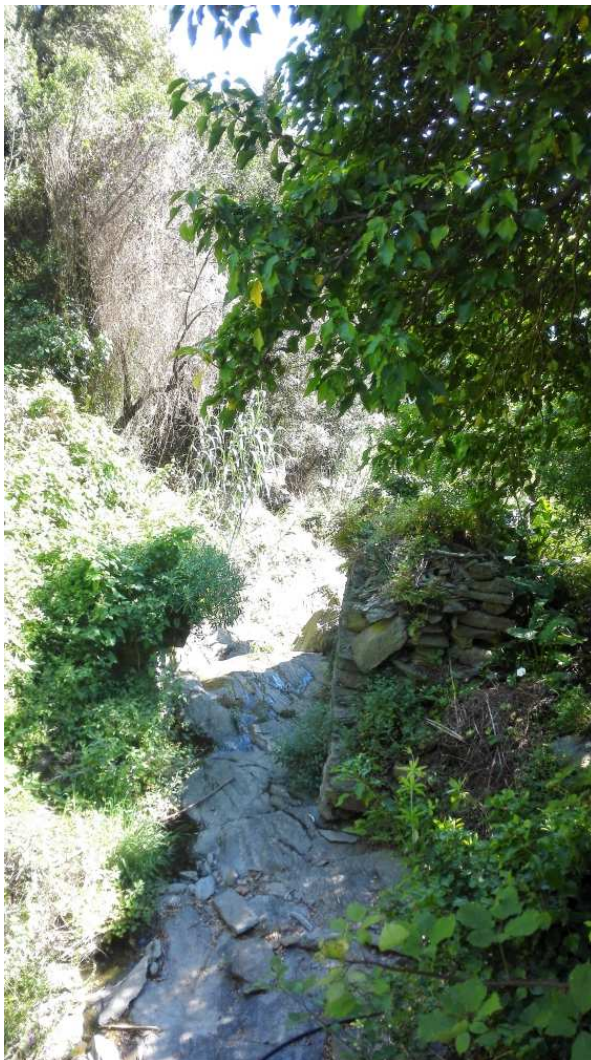
Vista dal sentiero dell'area di Valle Corvaria. Impluvio impostato in roccia che interseca il Sentiero Azzurro. Area a potenziale ruscellamento superficiale (Foto del 17 maggio 2017).

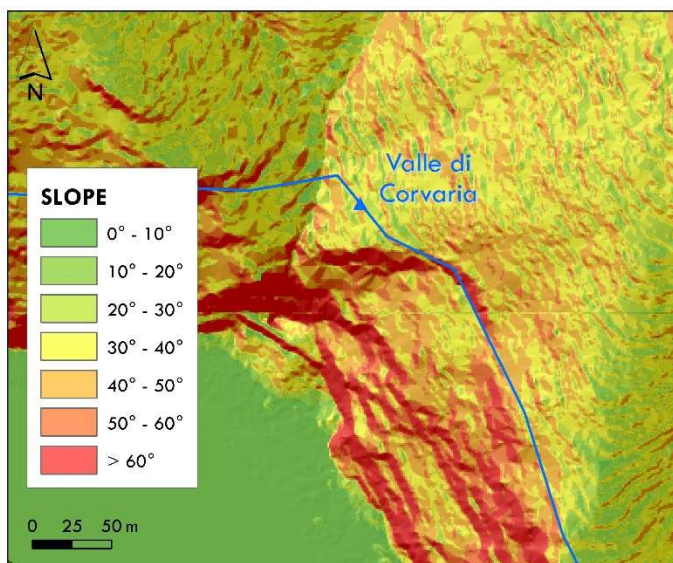
Mapa delle pendenze del settore dell'area di Valle Corvaria. La linea blu indica il Sentiero Azzurro, il quale interseca l'area di Valle Corvaria in corrispondenza di un settore con pendenza media tra 30° e 40°.

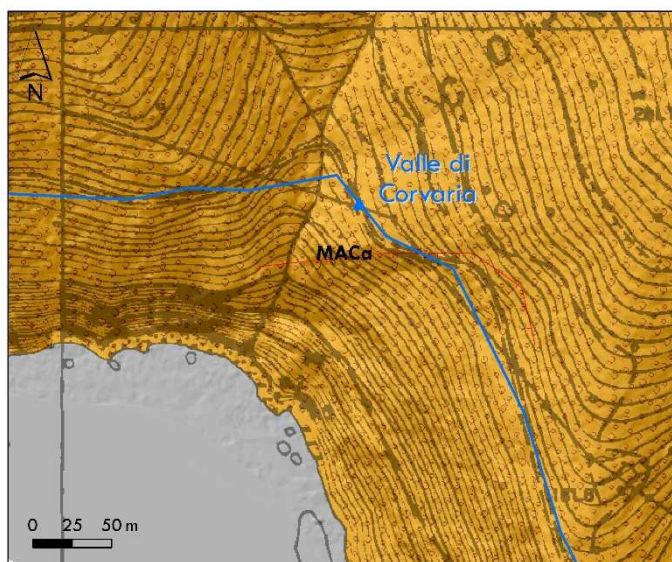
Stralcio di mappa del settore dell'area di Valle Corvaria (fonte Foglio La Spezia 248).

L'area si imposta interamente all'interno del Dominio Toscano, rappresentato in questo settore dal Macigno, costituito prevalentemente dalla Litofacies delle Arenarie Zonate (MACa).
