Segretariato Regionale del Ministero dei Beni e delle  
Attività Culturali e del Turismo della Liguria

Istituto di Ricerca per la Protezione Idrogeologica  
del Consiglio Nazionale delle Ricerche

**RAPPORTO SU “AZIONE 1 – ATTIVITÀ C:  
SOPRALLUOGHI E RILEVAMENTI NELLE AREE DI  
STUDIO PER LA RACCOLTA DI DATI SU DISSESTI  
IDROGEOLOGICI E ALTRE INFORMAZIONI AMBIENTALI  
FUNZIONALI ALLE ATTIVITÀ DI MODELLISTICA E  
MONITORAGGIO”**

**MONOGRAFIA 11 – AREA SCOGLIO DEL FRATE**

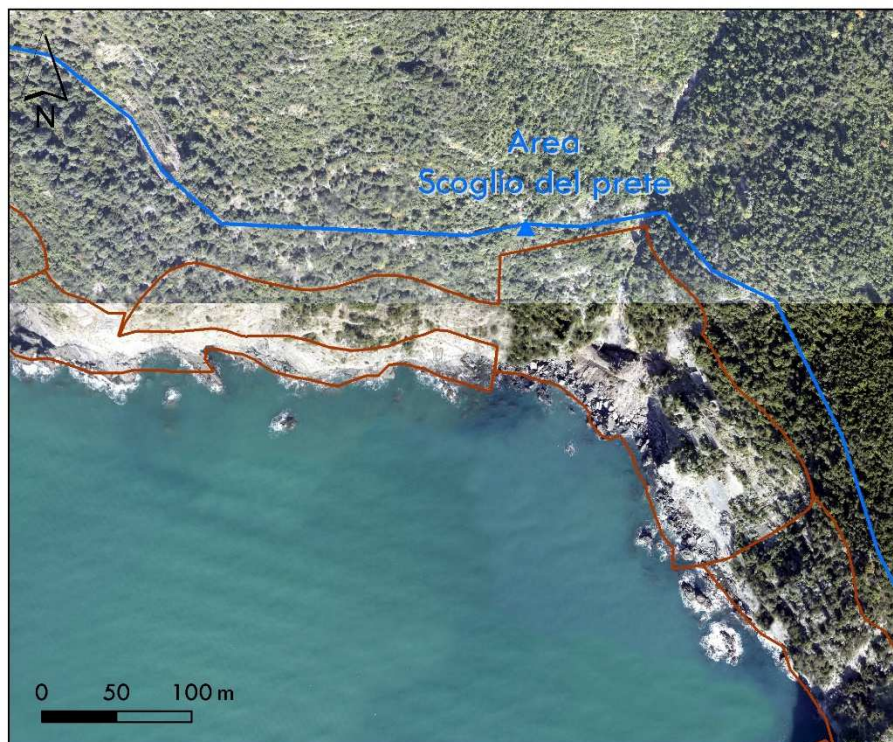
**Vista da Ortofoto** (fonte: HELICA 2011). Tratto del Sentiero Azzurro tra Vernazza e Monterosso denominato Area Scoglio del Prete. In rosso il poligono di frana dell'IFFI (ID: 0110023900), in blu il sentiero azzurro.

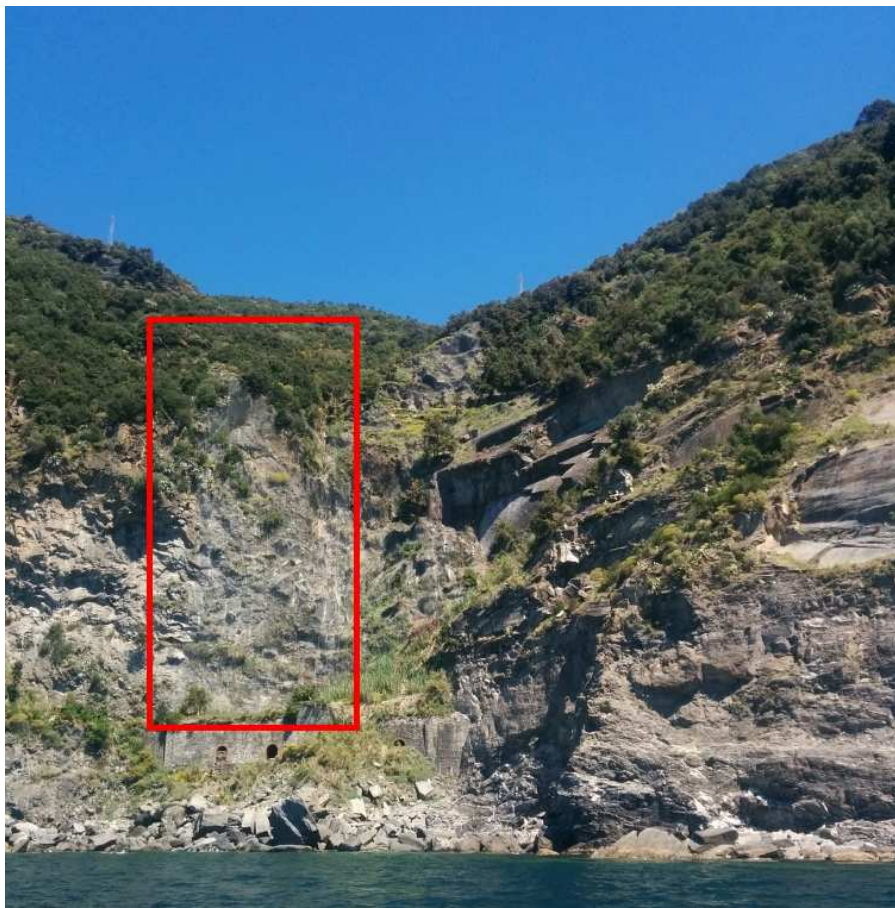
**Vista da mare dell'area di Scoglio del Prete.** Ammassi rocciosi da fratturati a disarticolati lungo costa; nel riquadro rosso parete dotata di reti paramassi, con interventi in atto (Foto del 17 maggio 2017). Settore a monte delle pareti a pendenza minore e fittamente vegetato corrisponde al settore prospiciente il sentiero.

L'area di Scoglio del Prete presenta un grado di interazione con il Sentiero Azzurro basso. Le maggiori criticità sono legate all'instabilità per crollo delle pareti sub-verticali lungo costa, e di una potenziale azione di regressione delle stesse.

In base alle caratteristiche del sito si raccomanda di effettuare un ulteriore approfondimento relativo al grado di instabilità dell'ammasso roccioso a picco sul mare e lungo sentiero. Si raccomanda inoltre di effettuare una valutazione periodica del grado di funzionalità delle opere di difesa presenti.

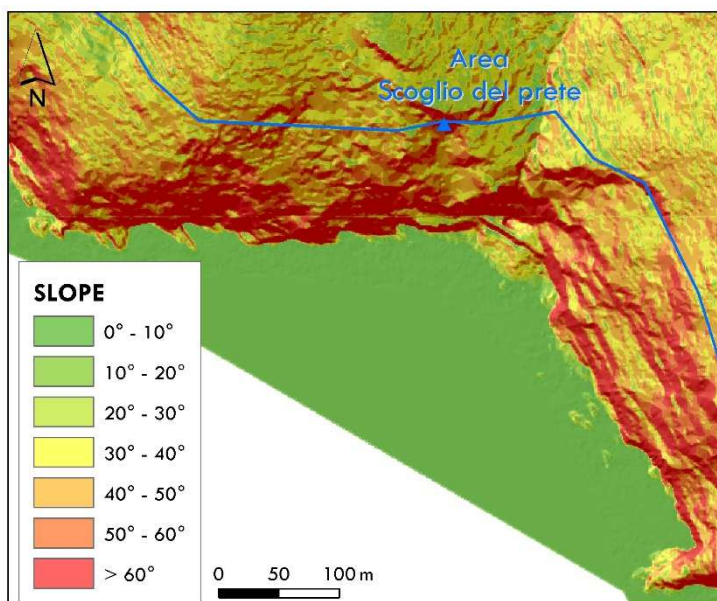
**Mapa delle pendenze** dell'area di Scoglio del Prete. La linea blu indica il Sentiero Azzurro. Pareti in roccia lungo costa aggettanti sub-verticali ( $>60^\circ$ ). Lungo il sentiero tratto a pendenza media ( $30^\circ$ - $40^\circ$ ) e locale tratto a pendenza elevata ( $50^\circ$ - $60^\circ$ ) in corrispondenza di un ammasso roccioso a franapoggio con tiranti e funi.
