**RAPPORTO SU “AZIONE 1 – ATTIVITÀ C:  
SOPRALLUOGHI E RILEVAMENTI NELLE AREE DI  
STUDIO PER LA RACCOLTA DI DATI SU DISSESTI  
IDROGEOLOGICI E ALTRE INFORMAZIONI AMBIENTALI  
FUNZIONALI ALLE ATTIVITÀ DI MODELLISTICA E  
MONITORAGGIO”**

**MONOGRAFIA 2 – FRANA DELLA SPIAGGIA DI GUVANO**

## DESCRIZIONE SINTETICA DELLA FRANA della SPIAGGIA di GUVANO

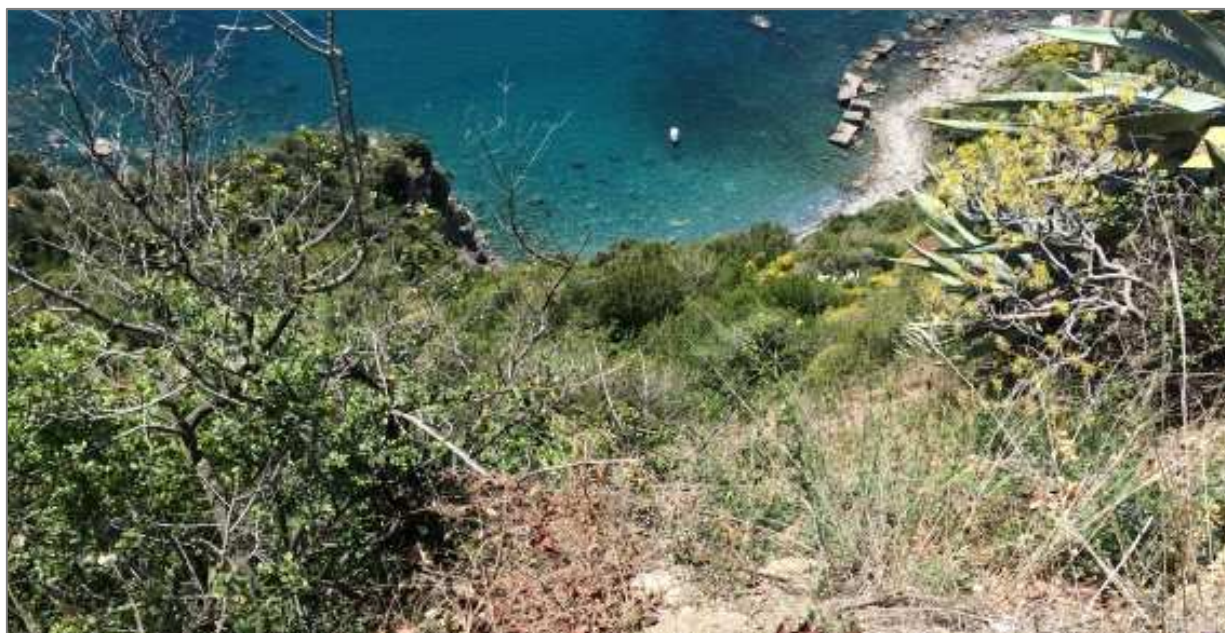
**Grado di interazione con il sentiero:** Area di distacco sub-verticale fortemente instabile per fratturazione a meno di 2 metri a valle dal sentiero.

Vista dal sentiero della Frana ubicata a monte della Spiaggia di Guvano.

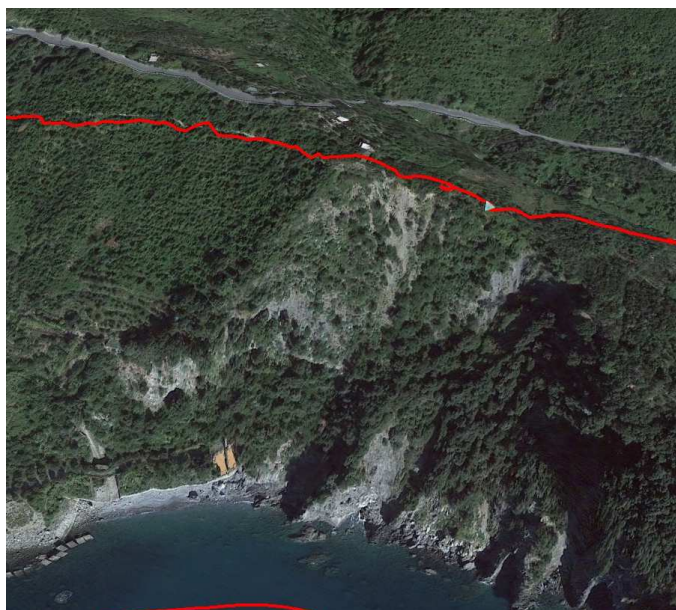
**Vista da Google Earth dell'area della Spiaggia di Guvano.** In rosso il tratto di Sentiero Azzurro. Si denota subito a valle del sentiero l'area sorgente della frana della Spiaggia di Guvano.

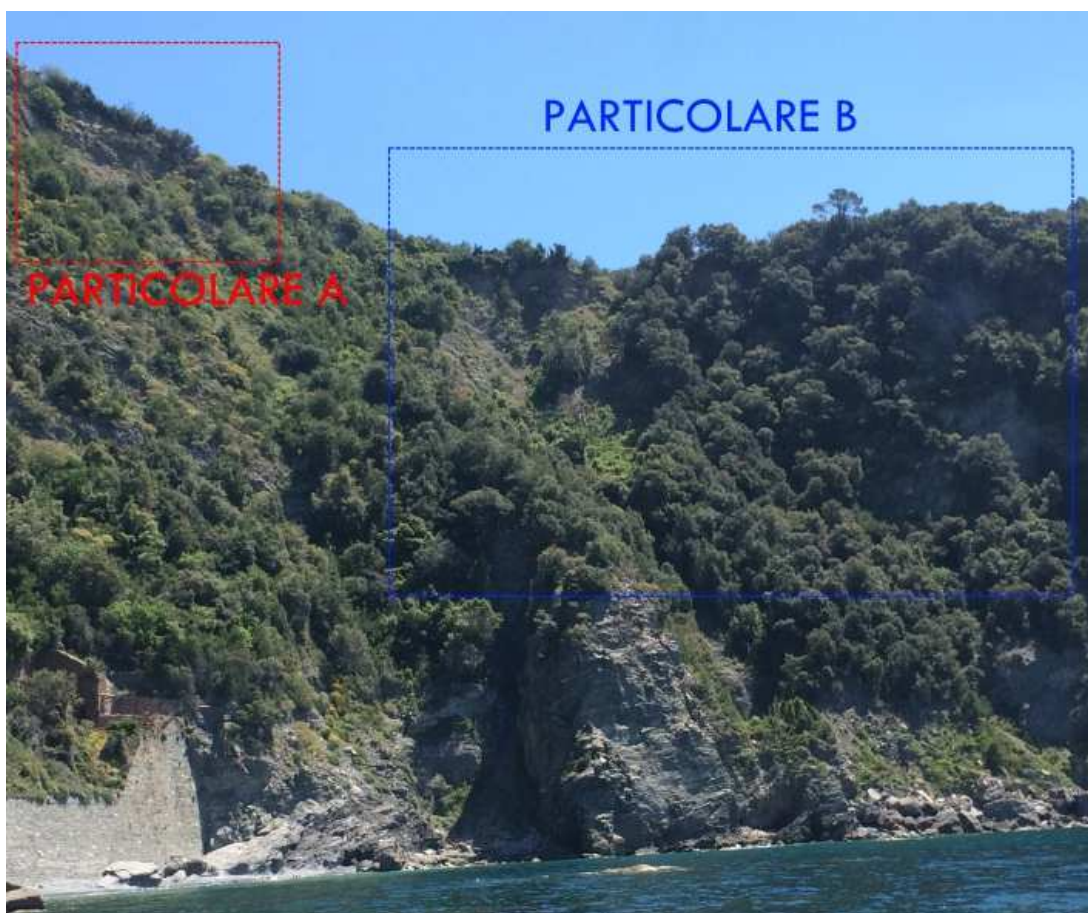
**Vista da mare della “Frana della Spiaggia di Guvano”.** Nicchia di distacco di frana con roccia in posto fortemente fratturata e disarticolata. A seguire nel particolare A la porzione in destra dell’area sorgente e particolare B in sinistra (Foto 16 maggio 2017). Accumulo di frana fittamente vegetato e caratterizzato da erosione al piede ad opera del moto ondoso.

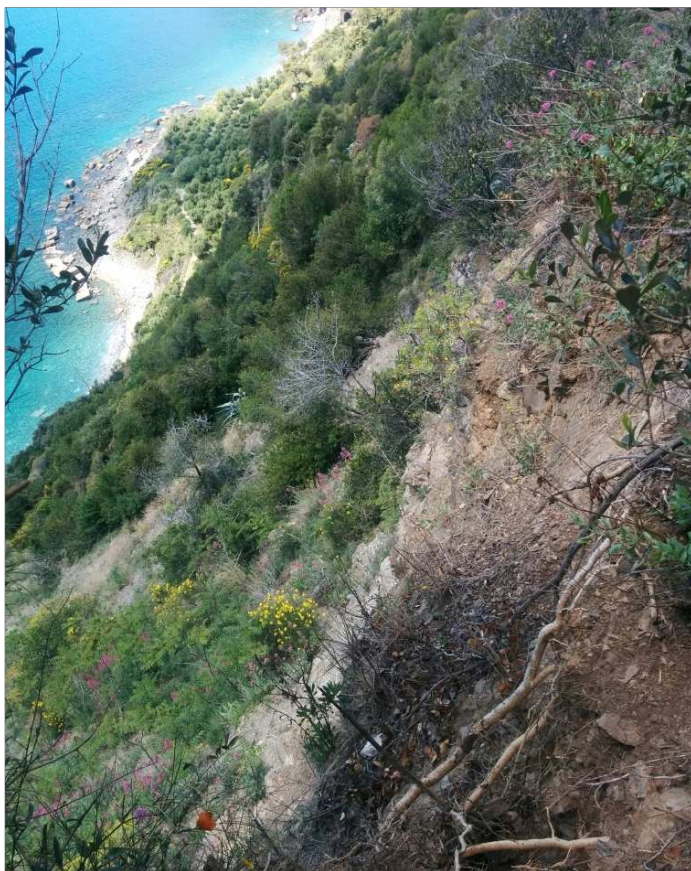
**Vista da monte della nicchia di distacco della Frana della Spiaggia di Guvano.**

PARTICOLARE A - L'area sorgente si imposta a meno di 2 metri a valle del sentiero azzurro. La roccia in posto presenta un grado di fratturazione da elevato a disarticolato. Ricolonizzazione di arbusti, dell'area subito a valle della zona di distacco. (Foto 16 maggio 2017)

Le principali criticità, rispetto ad una potenziale interazione con il Sentiero Azzurro, sono rappresentate dal settore di distacco della frana. Questo presenta un certo grado di instabilità dovuto ad erosione rimontante, coinvolgendo un settore prospiciente al sentiero (< 2 m).

Si raccomanda attenzione nell'analisi periodica del tratto di Sentiero Azzurro al fine di riconoscere tempestivamente la presenza di eventuali segnali di instabilità di neoformazione che potrebbero essere imputabili ad una nuova tendenza retrogressiva.

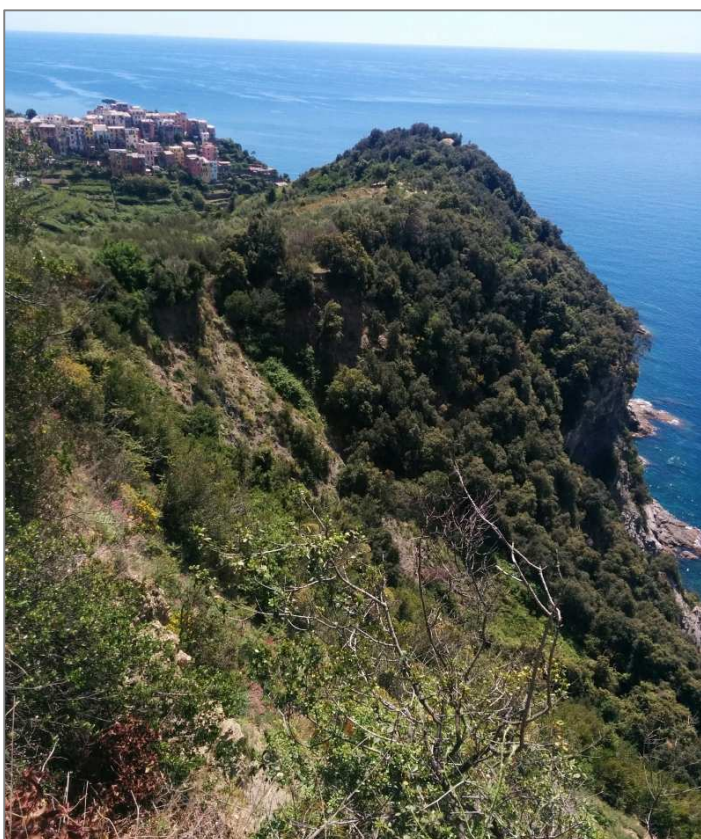
**Vista da monte della nicchia di distacco della Frana della Spiaggia di Guvano.**

PARTICOLARE B – Settore in sinistra dell'area di distacco, con vista verso Corniglia. (Foto 16 maggio 2017)

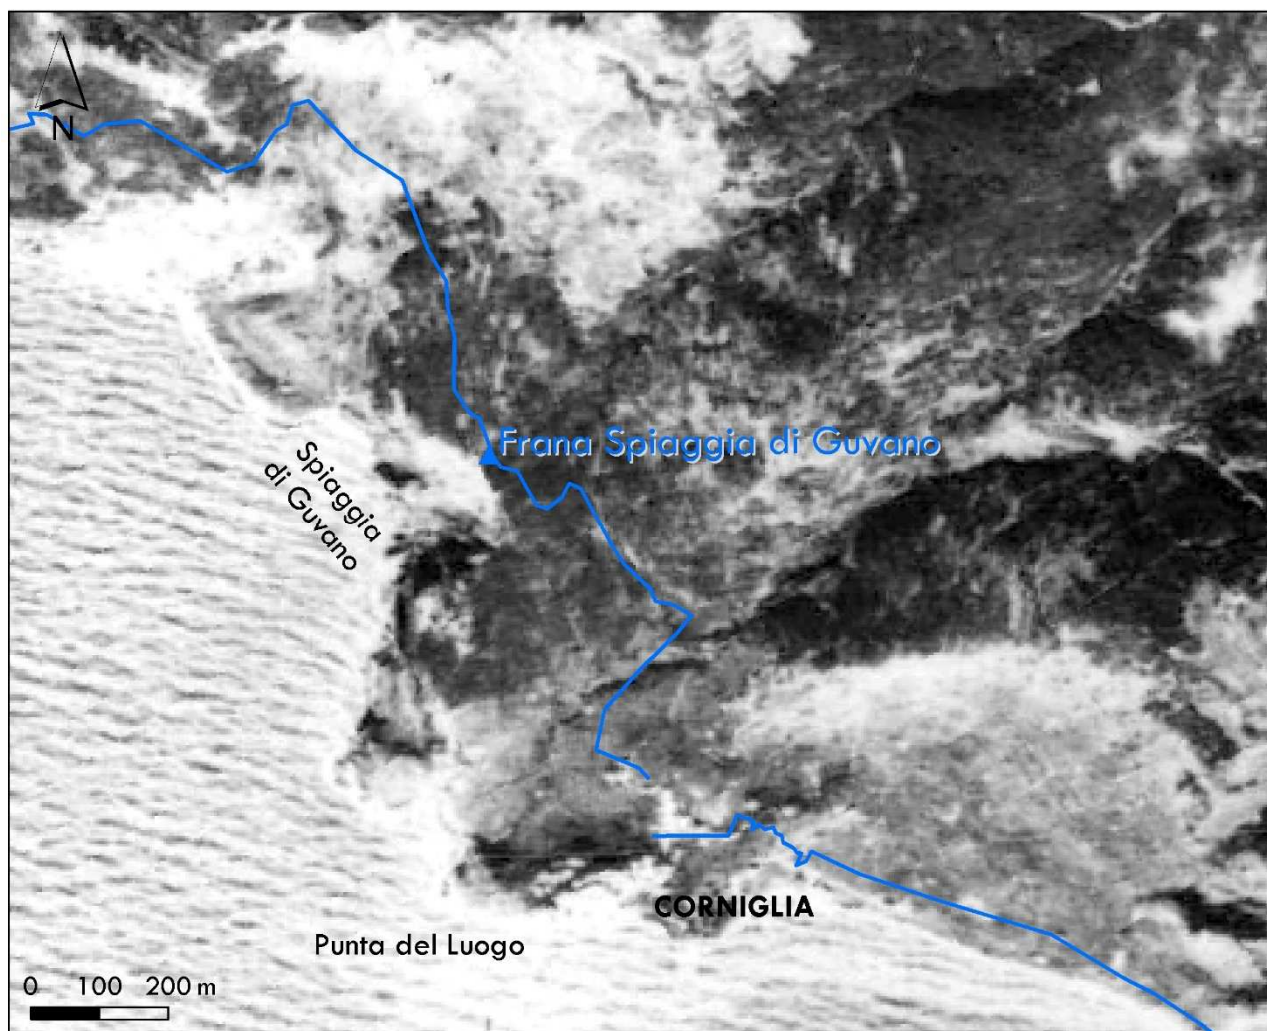
**Ingrandimento della foto aerea 3799:** l'area relativa alla Frana della Spiaggia di Guvano è ben visibile da foto aerea. Rispetto all'attuale, l'accumulo di frana sembra essere privo di vegetazione.
