Segretariato Regionale del Ministero dei Beni e delle
Attività Culturali e del Turismo della Liguria

Istituto di Ricerca per la Protezione Idrogeologica
del Consiglio Nazionale delle Ricerche

**RAPPORTO SU “AZIONE 1 – ATTIVITÀ C:
SOPRALLUOGHI E RILEVAMENTI NELLE AREE DI
STUDIO PER LA RACCOLTA DI DATI SU DISSESTI
IDROGEOLOGICI E ALTRE INFORMAZIONI AMBIENTALI
FUNZIONALI ALLE ATTIVITÀ DI MODELLISTICA E
MONITORAGGIO”**

MONOGRAFIA 4 – AREA DI MASSOLINA

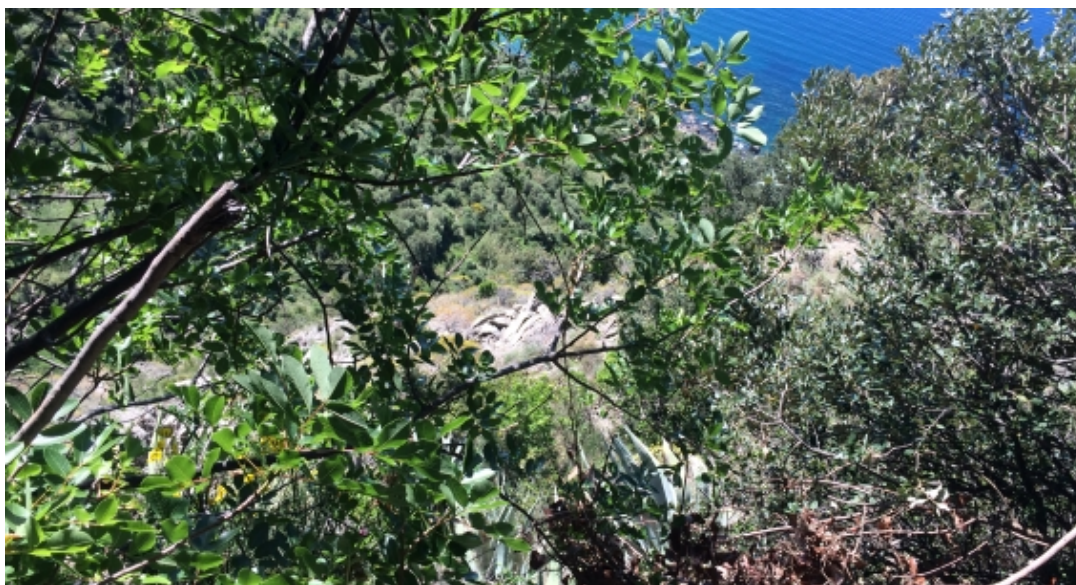
Area di Massolina, settore sub-verticale a ridosso del sentiero azzurro. Visibile tra la fitta vegetazione l'ammasso roccioso allentato e disarticolato.

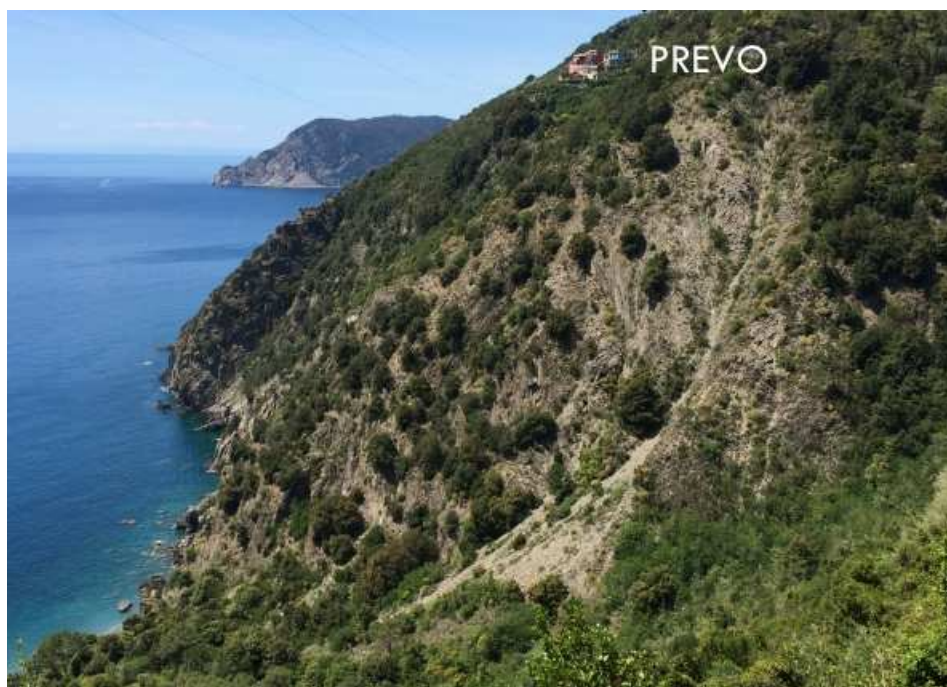
Vista dal sentiero dell'area di Massolina. Vista laterale dell'area di Massolina, ubicata in destra idrografica rispetto alla Frana di Guvano, subito a valle del tratto di Sentiero Azzurro prima della Località Prevo. Dalla foto è possibile osservare il canale detritico con accumulo terminale (cono di detrito), ubicato in corrispondenza del limite di monte dell'area (Foto del 16 maggio 2017).

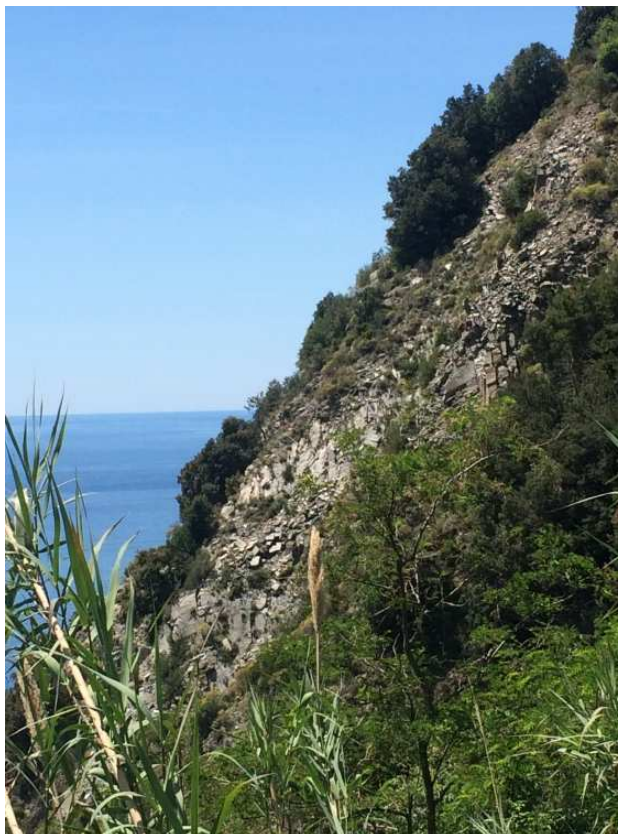
Vista di una porzione di ammasso roccioso dell'area di Massolina. L'ammasso roccioso in questo settore si presenta fortemente fratturato e disarticolato, in particolare nel settore subito a valle del Sentiero Azzurro (Foto del 16 maggio 2017).

L'area di Massolina presenta una forte interazione con il Sentiero Azzurro. In alcuni tratti l'erosione rimontante tipica di questo settore arriva a lambire il sentiero stesso. La fitta vegetazione maschera l'evidenza di tale effetto, ma appaiono manifesti i segnali di una potenziale instabilità di tale settore.

IMPATTO POTENZIALE SULLA STABILITÀ DEL SENTIERO: ALTA

In base alle caratteristiche del sito si raccomanda di effettuare un ulteriore approfondimento relativo al grado di instabilità dell'ammasso roccioso a picco sul mare, ed in particolare in relazione ai potenziali effetti di erosione rimontante che in alcuni settori arrivano ad interessare il sentiero stesso. Si consiglia un'analisi multi-temporale finalizzata alla valutazione dell'evoluzione temporale del sito, a partire dalla comparazione dei DTM disponibili e con l'impiego di rilievi ad hoc successivi.

Si raccomanda attenzione nell'analisi periodica del tratto di Sentiero Azzurro al fine di riconoscere tempestivamente la presenza di eventuali segnali di instabilità di neoformazione che potrebbero essere imputabili ad un aumento della tendenza retrogressiva.

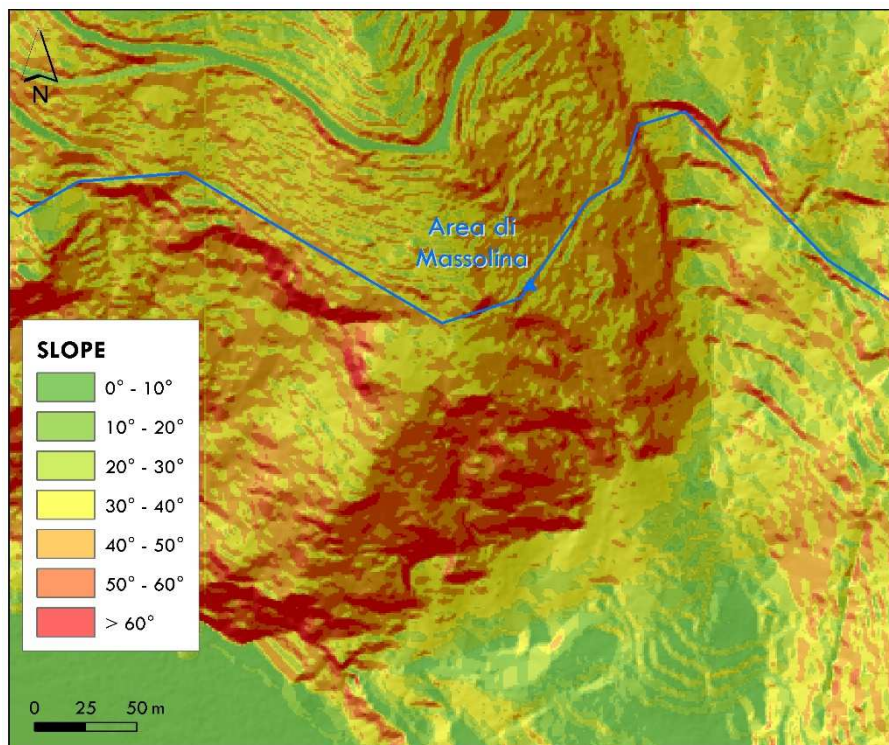
Mapa delle pendenze del settore dell'area di Massolina. La linea blu indica il Sentiero Azzurro, posto subito a monte dell'area. In generale si denota un'acclività molto elevata di tutto il settore (da 50° a >60°).
