**RAPPORTO SU “AZIONE 1 – ATTIVITÀ C:  
SOPRALLUOGHI E RILEVAMENTI NELLE AREE DI  
STUDIO PER LA RACCOLTA DI DATI SU DISSESTI  
IDROGEOLOGICI E ALTRE INFORMAZIONI AMBIENTALI  
FUNZIONALI ALLE ATTIVITÀ DI MODELLISTICA E  
MONITORAGGIO”**

**MONOGRAFIA 6 – AREA DI MACERETO V.2**

## DESCRIZIONE SINTETICA dell'AREA di MACERETO

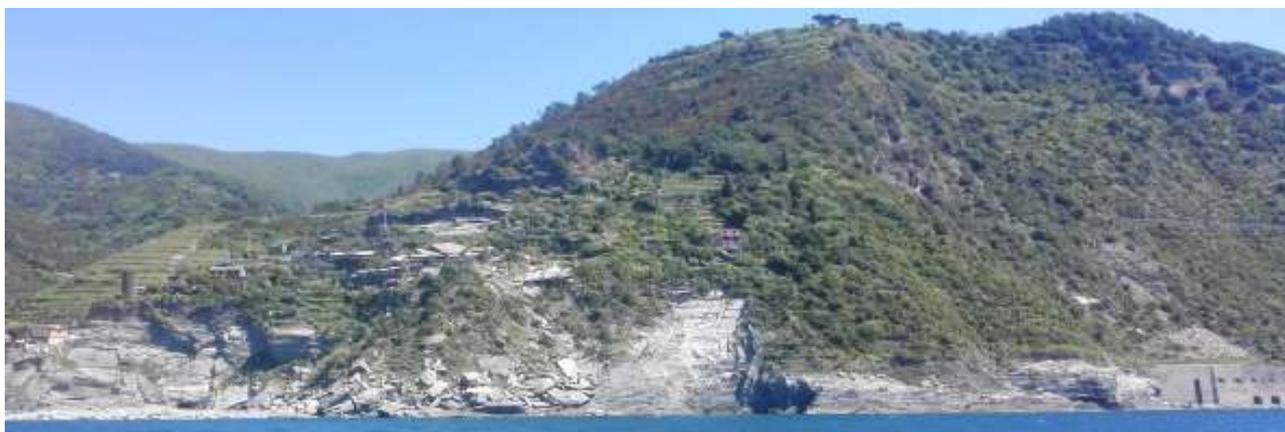
Limite sinistro all'area del Macereto, al limite con la Frana di Vernazza.

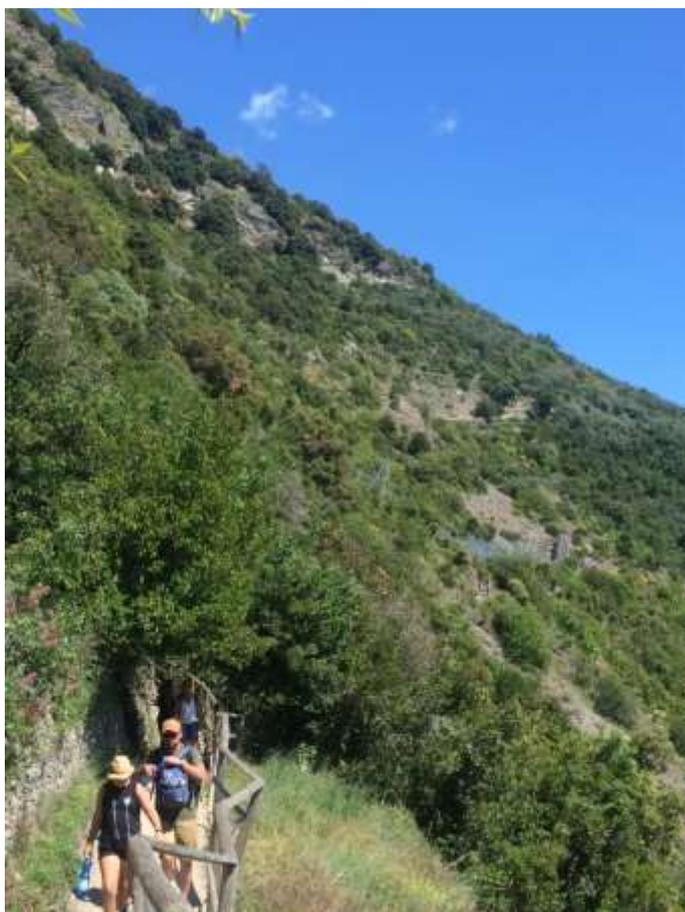
**Vista dal sentiero dell'area di Macereto.** Ammasso roccioso affiorante in area di testata, seguita da settori vegetati, tendenzialmente terrazzati. In corrispondenza del Sentiero Azzurro, si osservano accumuli detritici piuttosto estesi e a grossi blocchi. Lungo il sentiero sono disposte barriere paramassi e gabbionate, poste a protezione dello stesso. (Foto del 16 maggio 2017).

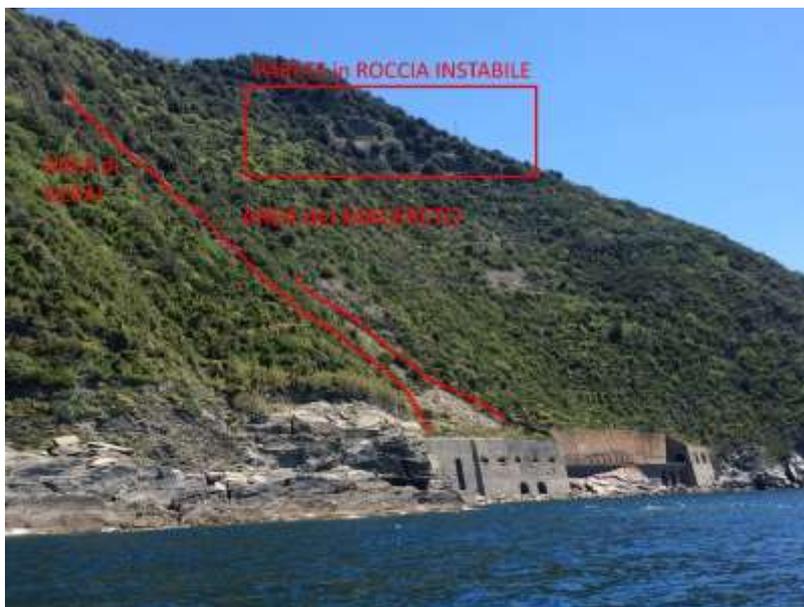
**Vista da mare dell'area di Macereto.** Vista panoramica della “nicchia di svuotamento” del Macereto. Si osservano lungo il tratto di Sentiero Azzurro che interseca l'area imponenti interventi di stabilizzazione del pendio a monte con reti paramassi e gabbionate poste lungo sentiero. In destra idrografica si attesta l'area di Gerai (vd. Monografia 7). (Foto del 16 maggio 2017).

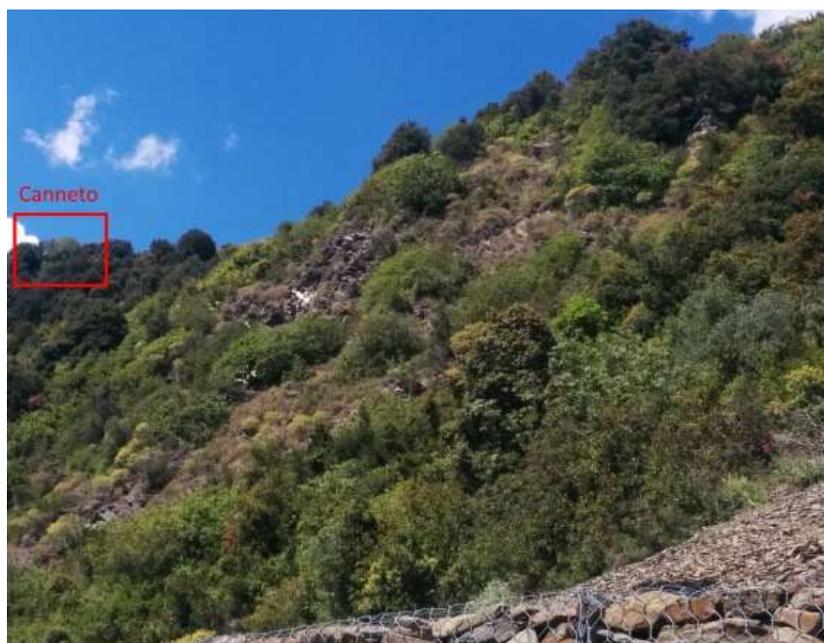
**Vista dal sentiero verso monte dell'area di Macereto.** Particolare della zona di testata dell'area di Macereto, caratterizzata da un ammasso roccioso da fortemente fratturato a disarticolato alternato a settori fittamente vegetati e localmente terrazzati. Nel riquadro in rosso si nota un'area vegetata a canneto, indicativa della probabile presenza d'acqua.

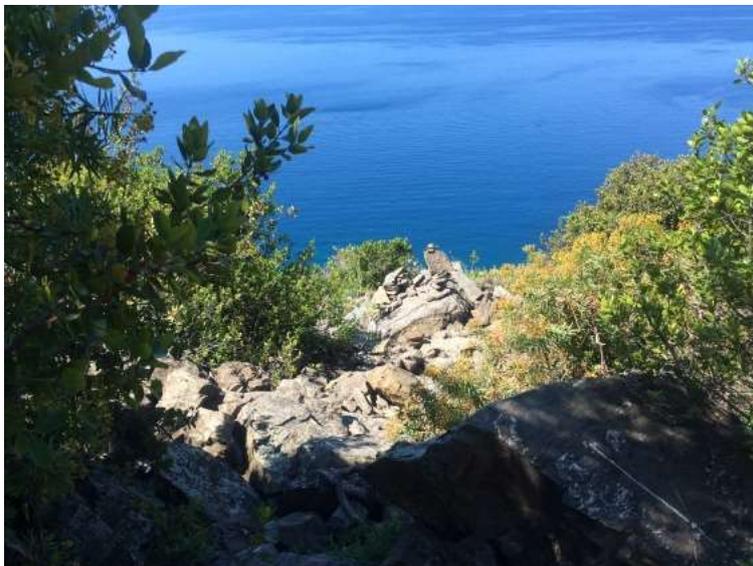
**Vista dal sentiero verso valle dell'area di Macereto.** Particolare della zona di accumulo a grossi blocchi, nel settore subito a valle del sentiero, in corrispondenza delle gabbionate.

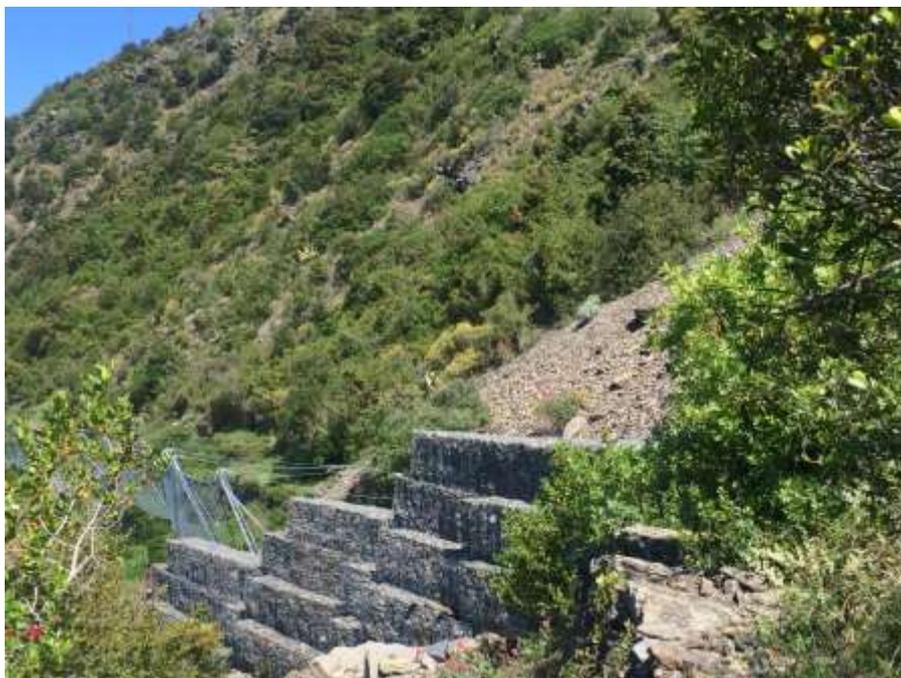
**Vista lungo il sentiero del settore in destra idrografica del Macereto.** Particolare della zona di accumulo nel settore subito a monte del sentiero, in corrispondenza delle gabbionate e delle barriere paramassi poste a protezione dello stesso.

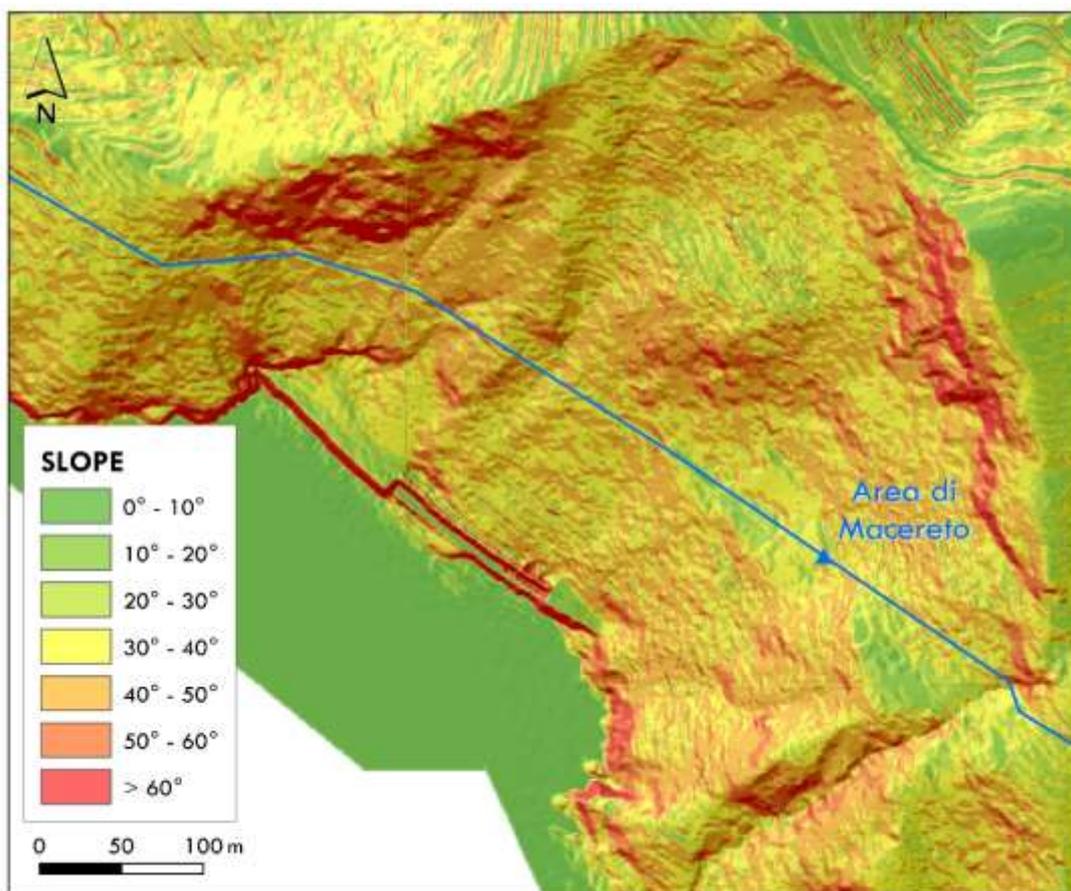
**Mappa delle pendenze** del settore dell'area di Macereto. La linea blu indica il Sentiero Azzurro, il quale interseca l'area di Macereto. In generale, si può chiaramente riconoscere un'acclività molto elevata dei settori di testata, variabile tra  $50^\circ$  e  $60^\circ$ , e un acclività media tra i  $30^\circ$  e i  $40^\circ$  nell'area subito a valle della zona di testata e nell'area distale del Macereto.
