Segretariato Regionale del Ministero dei Beni e delle
Attività Culturali e del Turismo della Liguria

Istituto di Ricerca per la Protezione Idrogeologica
del Consiglio Nazionale delle Ricerche

**RAPPORTO SU “AZIONE 1 – ATTIVITÀ C:
SOPRALLUOGHI E RILEVAMENTI NELLE AREE DI
STUDIO PER LA RACCOLTA DI DATI SU DISSESTI
IDROGEOLOGICI E ALTRE INFORMAZIONI AMBIENTALI
FUNZIONALI ALLE ATTIVITÀ DI MODELLISTICA E
MONITORAGGIO”**

MONOGRAFIA 7 – AREA DI GERAI V.2

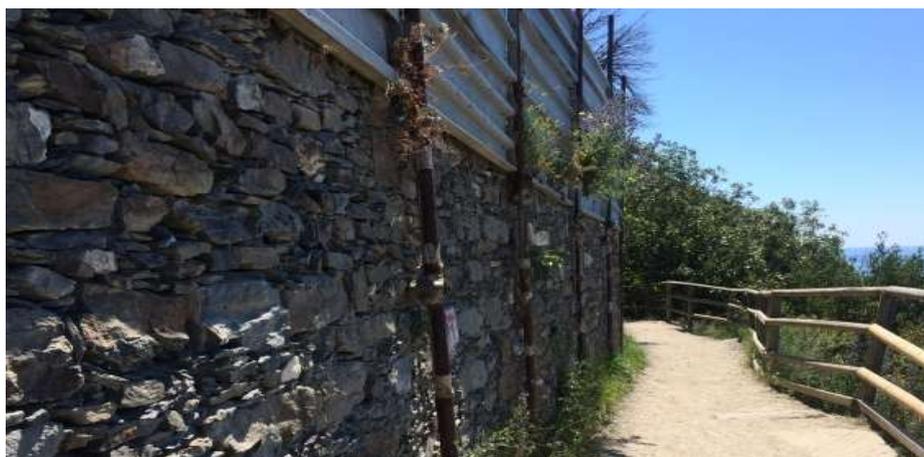
Geomorfologia: Settore localizzato lungo il sentiero all'interno dell'area di Gerai (all'interno di Macereto), con muro a secco di recente costruzione interessato da una deformazione in atto dovuta ad un problema di regimazione delle acque superficiali a monte del muro stesso.

Tratto di muro a secco interessato da deformazione localizzata all'interno dell'area di Macereto.

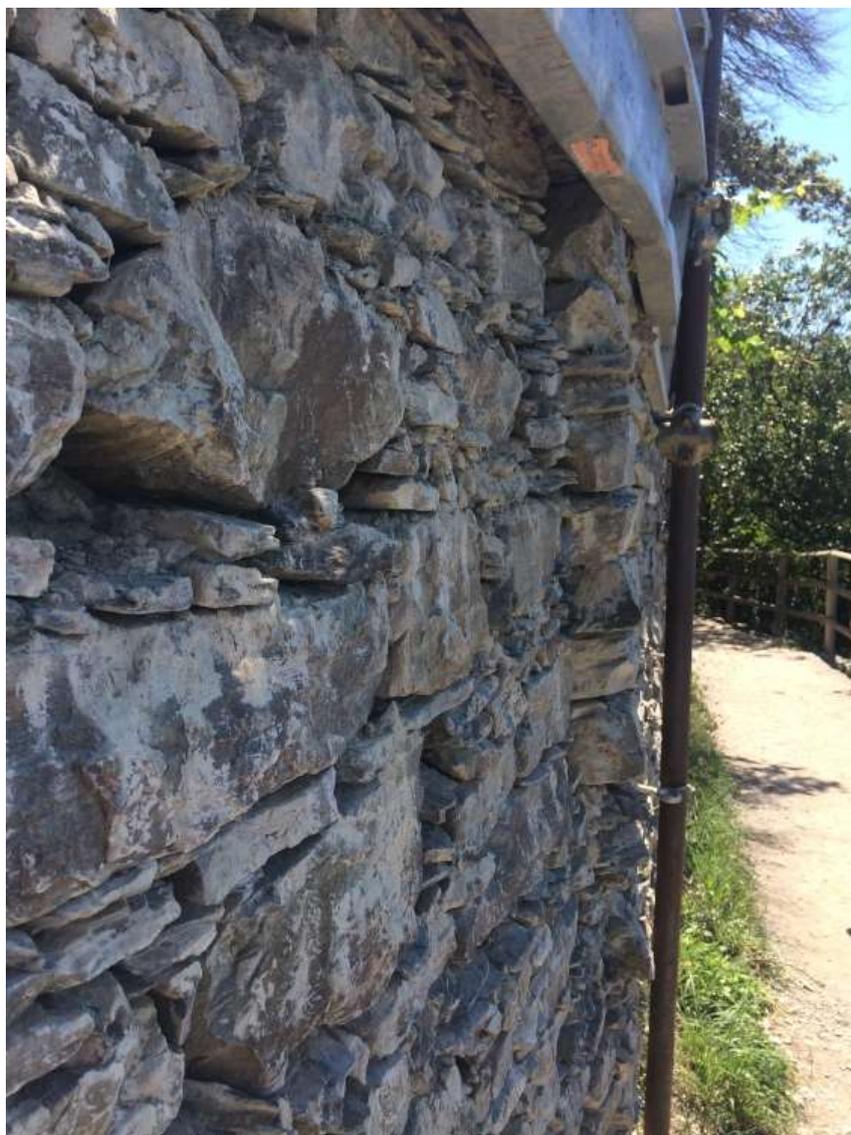
Vista dal sentiero dell'area di Gerai. Muro a secco di recente costruzione, con un evidente deformazione in atto, materializzato in uno shift di parte del muro, come visibile in foto. Tale deformazione è dovuta ad un problema di regimazione delle acque superficiali a monte del muro stesso; a protezione del sentiero è stata posta una paratia. (Foto del 17 maggio 2017).

Dalle osservazioni di terreno effettuate dal CNR IRPI, si segnala la presenza di una paratia posta a protezione di un muro a secco di recente costruzione, deformato a causa di problemi di regimazione delle acque del settore posto a monte. Dall'analisi della documentazione fotografica allegata alla Relazione Tecnica "Studio geologico del versante in loc. Macereto e individuazione degli interventi

propedeutici alla riapertura del sentiero Vernazza – Corniglia” (vd. Tavola 3 allegata), si evince che già nel 2015 il muro si presentava deformato e rinforzato attraverso l’installazione della paratia.

L'area presenta un grado di instabilità piuttosto evidente, con un muro a secco di recente costruzione, lungo il settore a monte del sentiero, interessato da una deformazione in atto dovuta ad un problema di regimazione delle acque del settore a monte del muro stesso.

In base alle caratteristiche del sito, si raccomanda di effettuare un approfondimento in relazione all'area retrostante il muro a secco, tale da valutarne la stabilità e da definire il grado di instabilità dell'intero settore.

Si raccomanda attenzione nell'analisi periodica del tratto di Sentiero Azzurro al fine di riconoscere tempestivamente la presenza di ulteriori segnali di deformazione/instabilità del muro a secco.

Il livello di criticità appare dunque medio e si raccomanda di tenere in osservazione il tratto di Sentiero Azzurro in corrispondenza dell'area di Gerai, con un controllo periodico delle opere poste a difesa di questo tratto di sentiero.

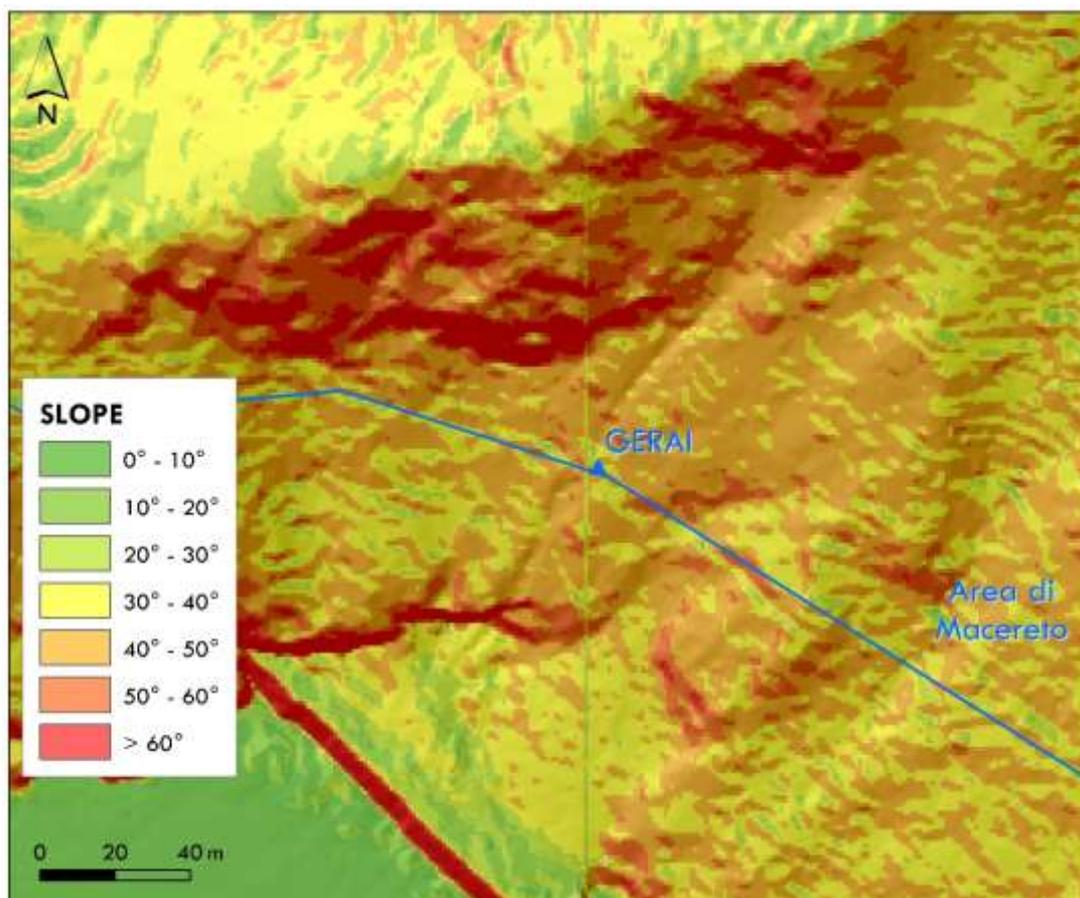
Mapa delle pendenze del settore dell'area di Gerai, all'interno dell'area di Macereto. La linea blu indica il Sentiero Azzurro, il quale interseca l'area di Gerai. In generale si denota un'acclività media di circa 40° .

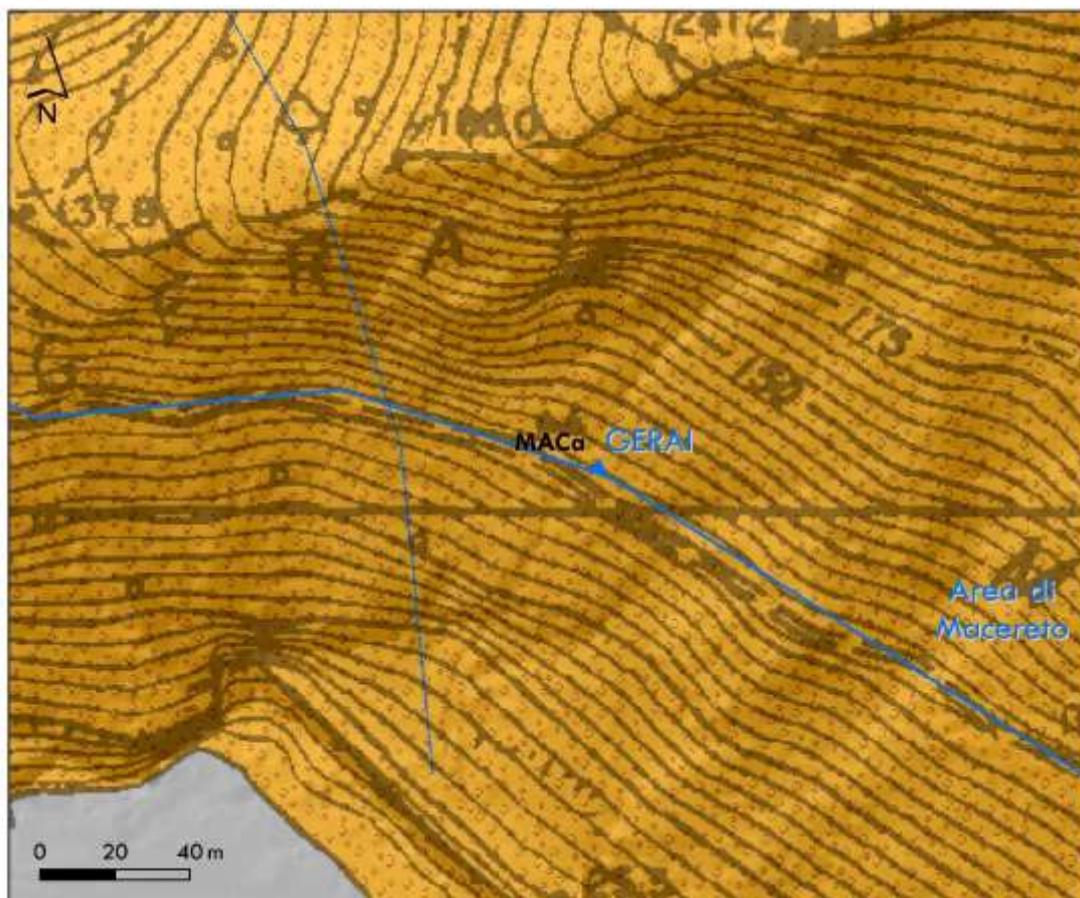
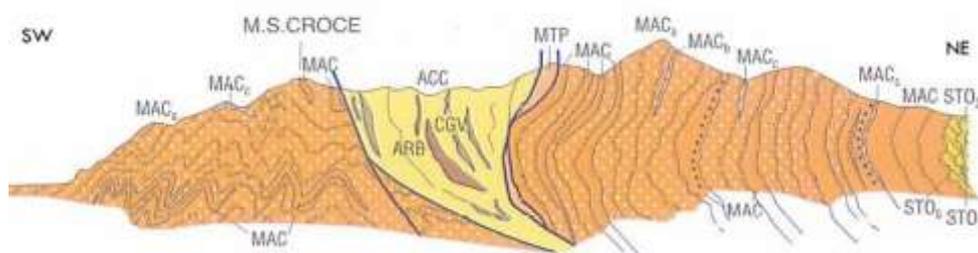
L'area in dissesto si imposta interamente all'interno del Dominio Toscano, rappresentato in questo settore dal Macigno, costituito prevalentemente dalla Litofacies delle Arenarie Zonate (MACa).

Struttura plicativa antiforme associata all'Anticlinale di La Spezia", impostata tra Corniglia e Vernazza.
(Fonte Foglio La Spezia 248 – Profilo A-A').

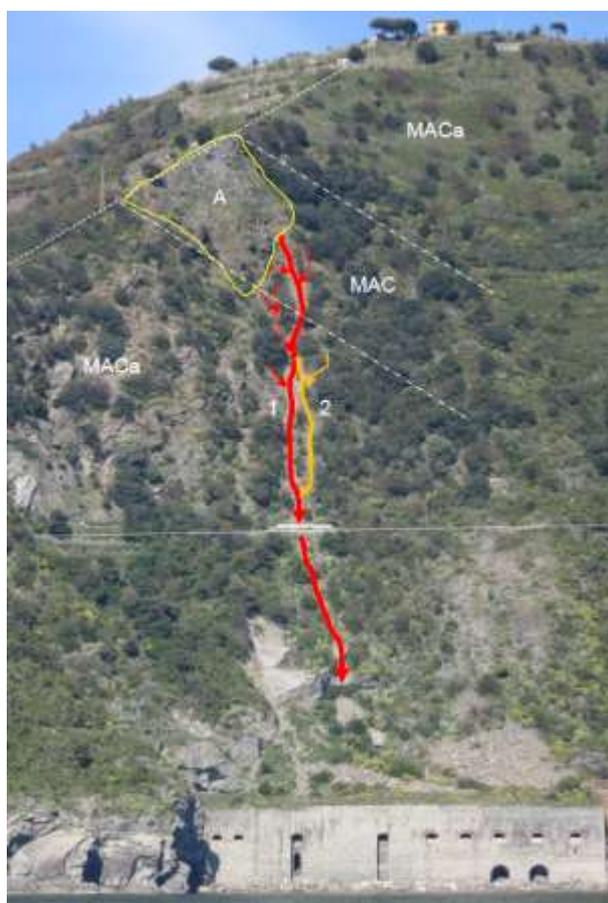
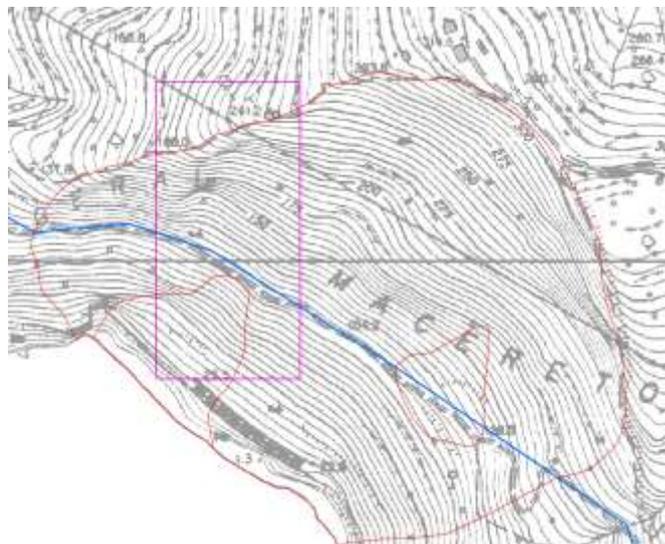
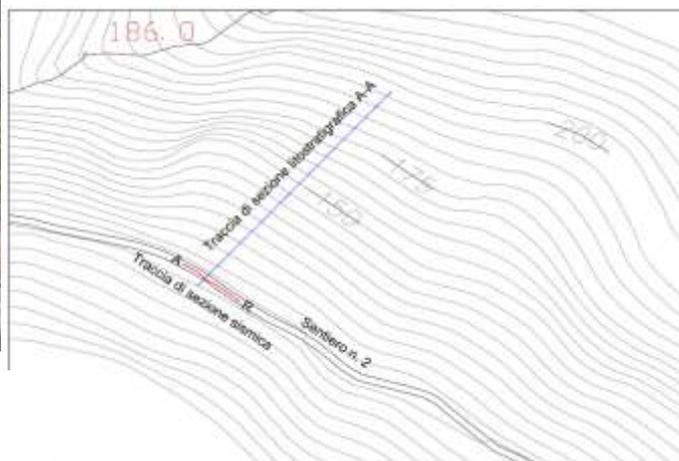
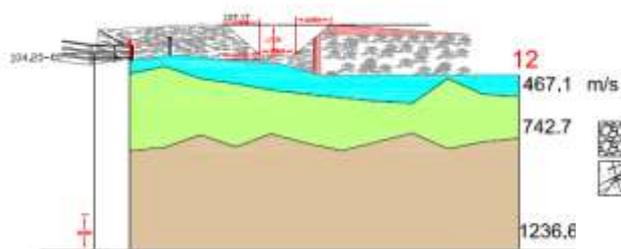
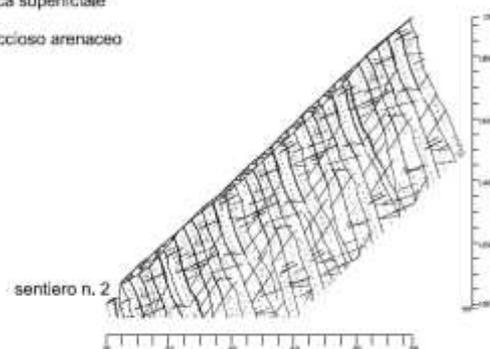
Tra le indagini effettuate è stata realizzata una tomografia elettrica con due stendimenti (Maggio 2015) e successivamente un'indagine sismica a rifrazione (Febbraio 2017), lungo il tratto di Sentiero Azzurro che interseca l'area di Gerai. In particolare, ne è risultato uno spessore della coltre detritica molto ridotto (0.1-0.4 m) in corrispondenza del canale di trasporto e uno spessore medio (0.2-1.6 m) in corrispondenza del sentiero. Al di sotto della coltre detritica, il substrato roccioso si presenta intensamente fratturato per alcuni metri, alterato e poco compatto prima della roccia sana.

Estratti delle indagini e degli interventi (Fonte Dot. Geol. Palumbo) effettuati in seguito al fenomeno di colata detritica canalizzata avvenuta nell’autunno 2014 nell’area di Gerai, all’interno dell’area del Macereto.

1. Opere di recupero e miglioramento della canalizzazione delle acque di ruscellamento superficiale;
2. Regimazione delle acque provenienti dalla parte alta del bacino;
3. Rimodellazione del muro di pietra a monte del sentiero;
4. Completamento delle opere di protezione passiva con integrazione reti corticali e barriere paramassi;
5. Creazione di manufatti per favorire la percorribilità del sentiero.

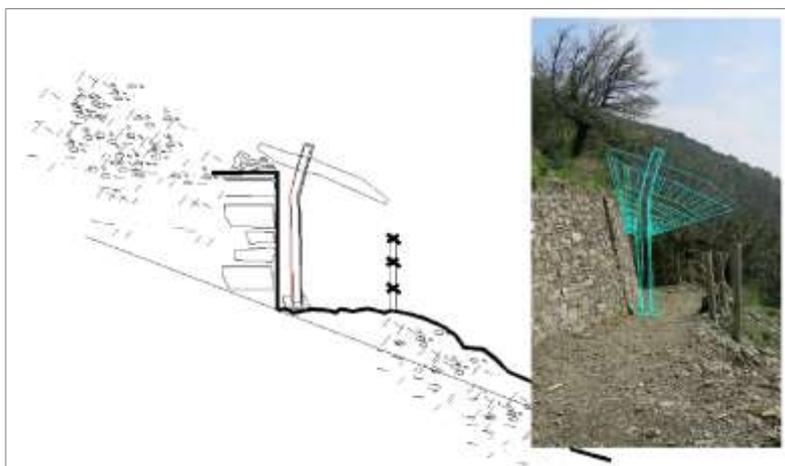
Proposta di realizzazione di una semigalleria paramassi effettuata dal Dot. Geol. Palummo (Maggio 2015).

Si segnala che nella Relazione Tecnica redatta dal Dot. Geol. Palummo nella Relazione Tecnica del Maggio 2015, è stata proposta la realizzazione di una semi-galleria paramassi per la protezione passiva dei fruitori del sentiero, anche a seguito delle indagini svolte dallo stesso relative alla traiettoria di caduta massi dell'area in oggetto.
