**RAPPORTO SU “AZIONE 1 – ATTIVITÀ C:
SOPRALLUOGHI E RILEVAMENTI NELLE AREE DI
STUDIO PER LA RACCOLTA DI DATI SU DISSESTI
IDROGEOLOGICI E ALTRE INFORMAZIONI AMBIENTALI
FUNZIONALI ALLE ATTIVITÀ DI MODELLISTICA E
MONITORAGGIO”**

MONOGRAFIA 3 – FRANA DI GUVANO V.2

FRANA di GUVANO

Comune: Vernazza

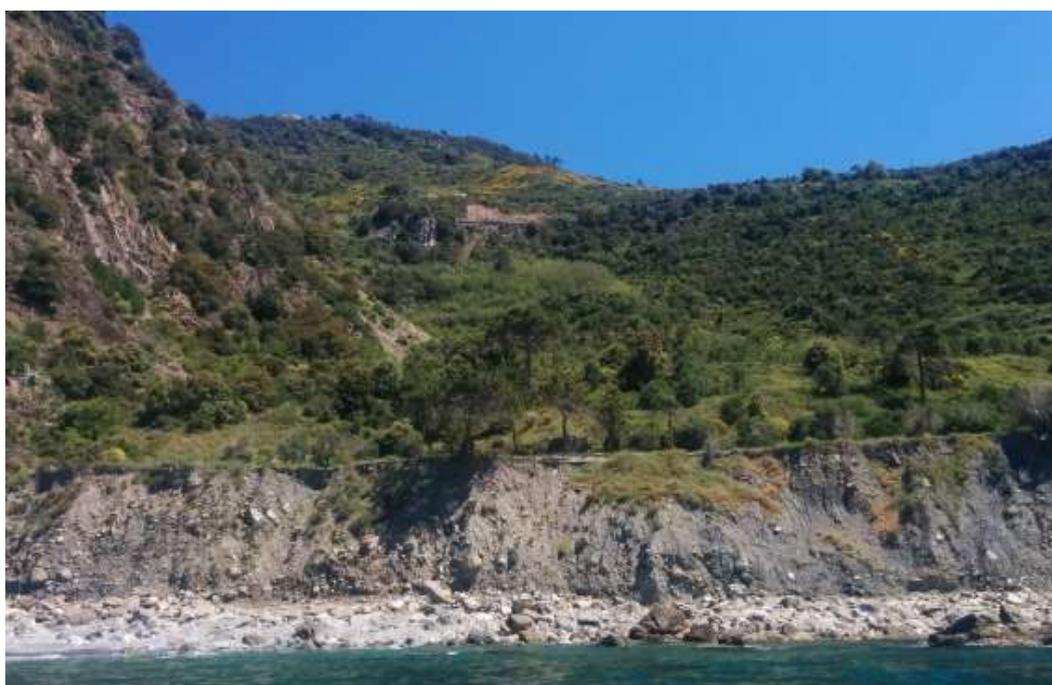
Vista da mare della Frana di Guvano. Vista sul settore intermedio e sul settore di accumulo della frana. Da notare l'impiego di geostuoie in corrispondenza di un settore lungo la strada Provinciale di Corniglia, ubicata nel settore mediano della frana. L'accumulo di frana si presenta vegetato, con piantumazione di oliveti. Ben visibile il taglio sub-verticale dell'accumulo di frana, causato dall'erosione dell'accumulo al piede ad opera del moto ondoso (Foto del 17 maggio 2017).

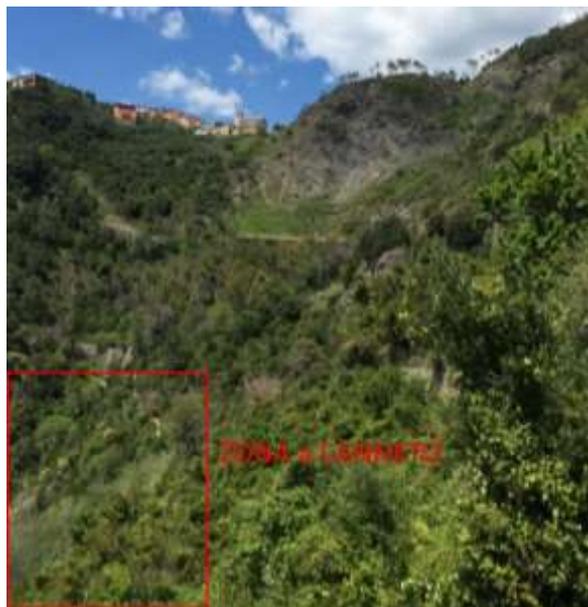
Vista della nicchia di distacco della Frana di Guvano.

La nicchia di distacco della Frana di Guvano è posta a monte della Provinciale di Corniglia, in corrispondenza dell'abitato di San Bernardino (388 m s.l.m.). Il settore di scorrimento si presenta fittamente rivegetato; si segnala la presenza di una zona estesa sia a monte, sia a valle del sentiero azzurro, vegetata a canneto, indicativo di presenza d'acqua (Foto del 16 maggio 2017).

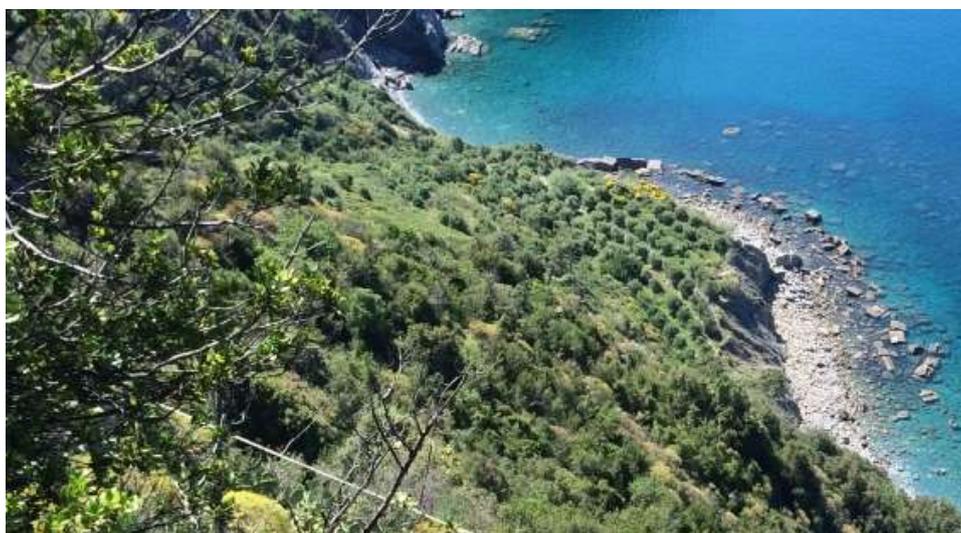
Vista da monte della zona di accumulo della Frana di Guvano.

Accumulo di frana rimodellato dall'intervento antropico, con piantumazione di uliveti. È possibile distinguere il settore apicale più acclive, da quello distale sub-pianeggiante (Foto del 16 maggio 2017).

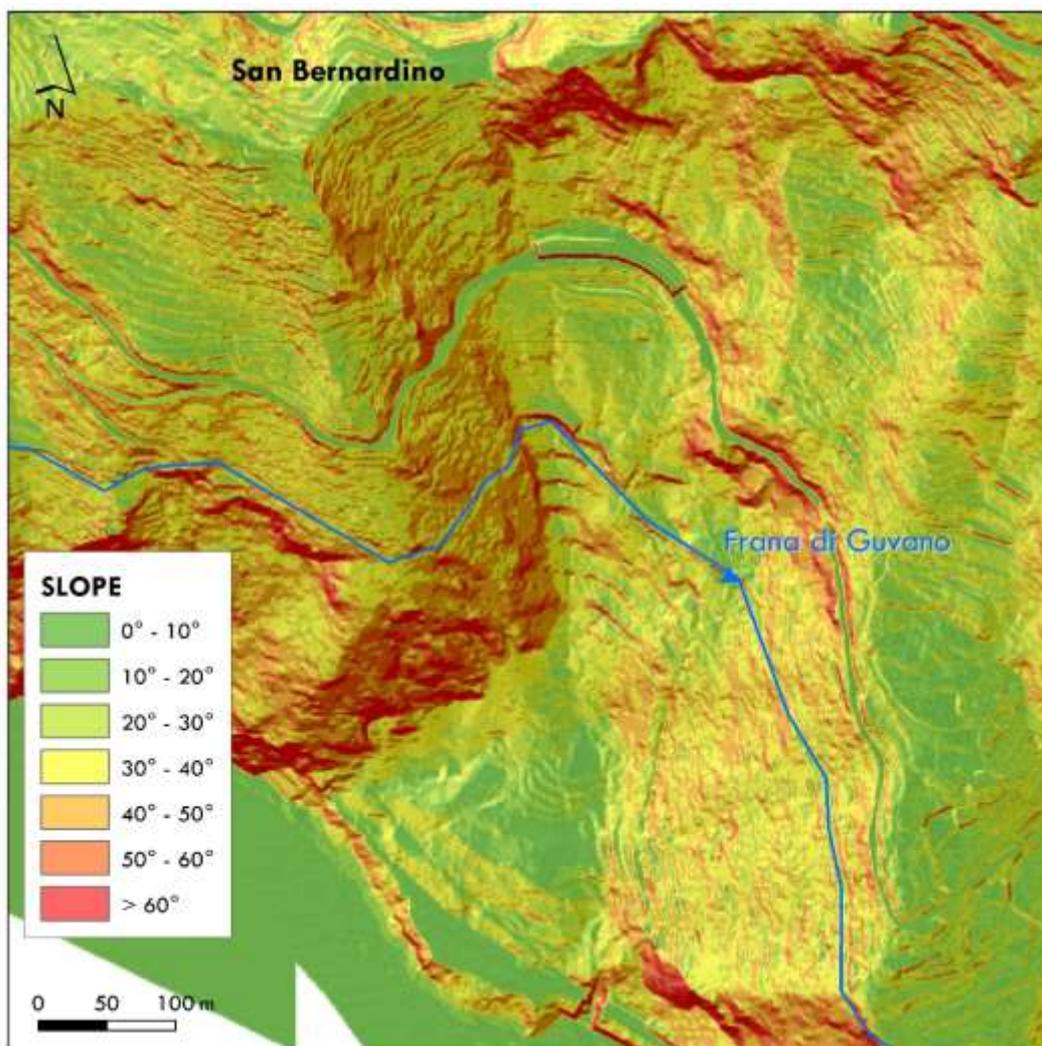
Mappa delle pendenze del settore della Frana di Guvano. La linea blu indica il sentiero azzurro, che interseca il corpo di frana nel suo settore mediano. In generale, possono essere riconosciuti i seguenti settori (procedendo da monte verso valle): i), la nicchia di distacco a monte della Provinciale di Corniglia, settore ad elevata acclività (da 40°-50° a >60°); ii) un settore poco acclive (20°-30°) compreso tra la provinciale e il sentiero azzurro iii) un settore più acclive e terrazzato (30°-40°), subito a valle del sentiero; iv) la porzione terminale dell'accumulo di frana che presenta un settore apicale mediamente inclinato (~ 30°) e v) un settore distale sub-pianeggiante (<10°) prospiciente al mare.

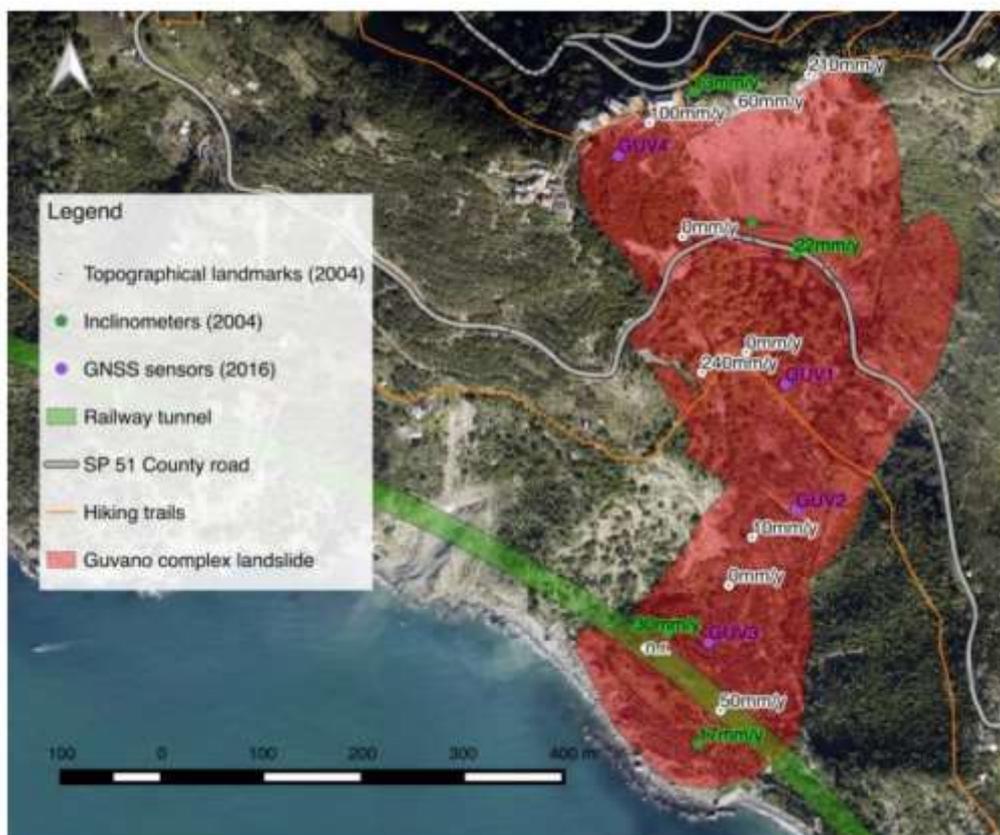
Esiste inoltre una rete di monitoraggio costituita da 4 capisaldi GPS, ubicati all'interno del corpo di frana tra San Bernardino e l'area a monte della vecchia galleria ferroviaria. I capisaldi che hanno registrato gli spostamenti maggiori sono il GUV1 e il GUV4 con uno spostamento verticale di 1,5 cm durante il mese di Dicembre 2015 (da Raso *et al.* 2016)..

Schema della rete di monitoraggio in essere in corrispondenza della Frana di Guvano (da Raso *et al.* 2016). In viola i 4 capisaldi GPS installati nel 2015; in verde gli inclinometri.

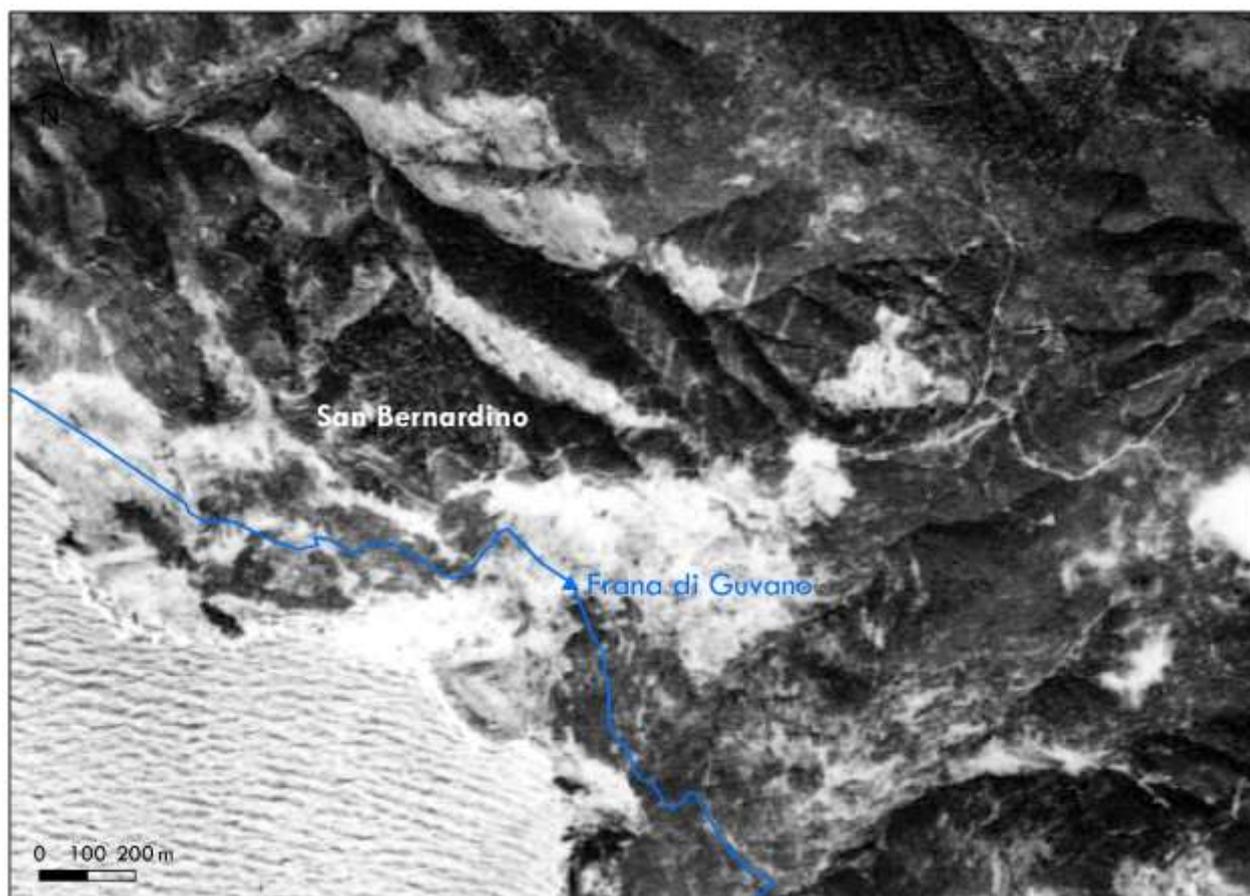
Ingrandimento della foto aerea 3799: l'area relativa alla Frana di Guvano è ben visibile da foto aerea. Rispetto all'attuale, la veduta aerea indica la presenza di una frana attiva con una morfologia complessa ed articolata.

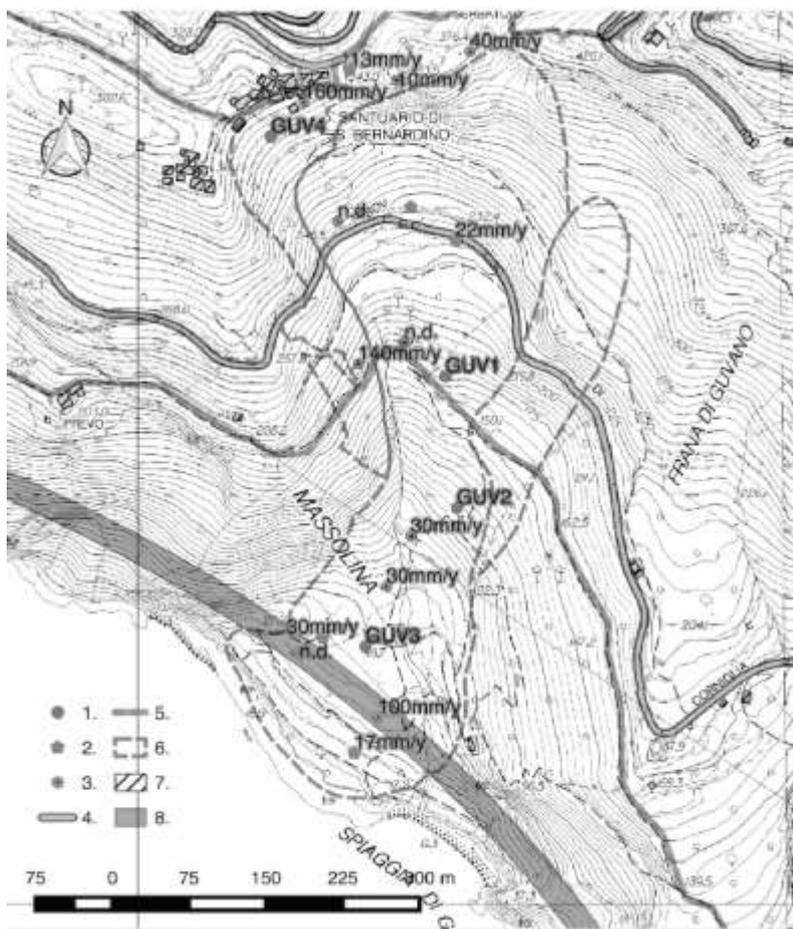
La rete topografica ha registrato tassi di movimento lungo l'area di innesco tra 100 e 240 mm/anno. La rete inclinometrica mostra invece un tasso di movimento in corrispondenza del piede della frana tra 17 e 30 mm/anno, con una superficie di movimento ad una profondità di circa 13 m. Alla data di redazione del presente documento, la rete GPS indica movimenti verticali centimetrici per due dei 4 capisaldi installati.

Schema dell'ubicazione delle reti di monitoraggio relative alla Frana di Guvano tratto da Raso *et al.* (2010). 1) GNSS; 2) Inclinometri; 3) Prismi rete topografica.

Si raccomanda di valutare la possibilità di acquisire i dati di monitoraggio con cadenza predefinita ed aggiornare la monografia operativa per seguire l'evoluzione del fenomeno franoso.
