Segretariato Regionale del Ministero dei Beni e delle
Attività Culturali e del Turismo della Liguria

Istituto di Ricerca per la Protezione Idrogeologica
del Consiglio Nazionale delle Ricerche

**RAPPORTO SU “AZIONE 1 – ATTIVITÀ C:
SOPRALLUOGHI E RILEVAMENTI NELLE AREE DI
STUDIO PER LA RACCOLTA DI DATI SU DISSESTI
IDROGEOLOGICI E ALTRE INFORMAZIONI AMBIENTALI
FUNZIONALI ALLE ATTIVITÀ DI MODELLISTICA E
MONITORAGGIO”**

MONOGRAFIA 5 – AREA DI PREVO

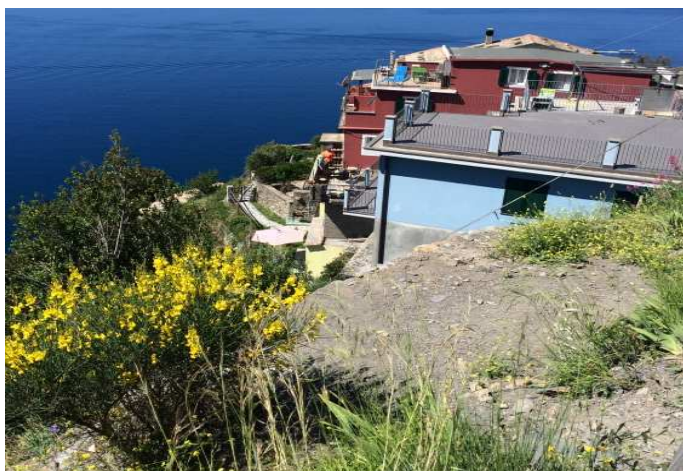
Località Prevo.

Grado di interazione con il sentiero: L'area di Prevo si attesta in un settore immediatamente a valle del sentiero, con delle interazioni con il Sentiero Azzurro.

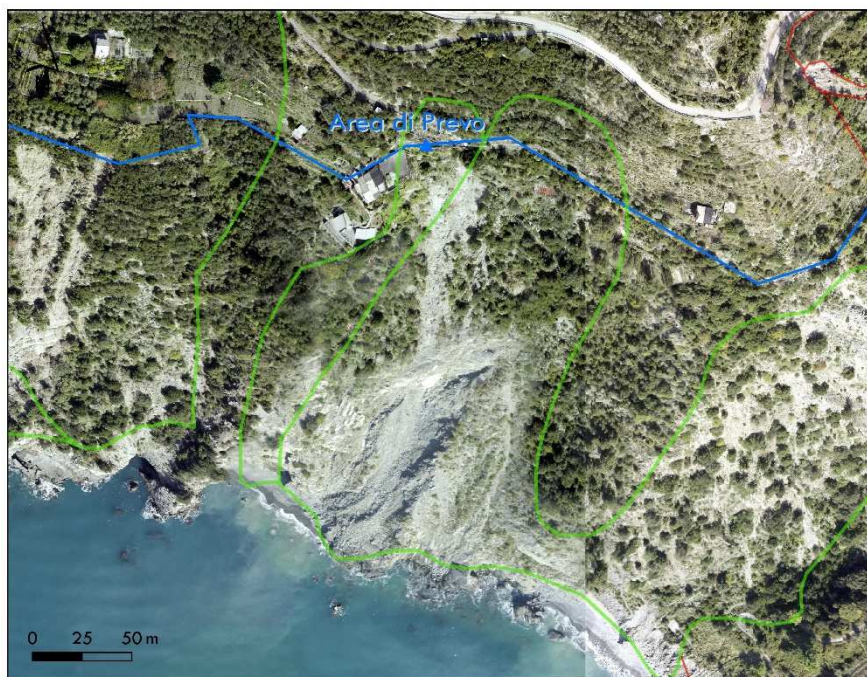
Vista da Ortofoto (fonte: HELICA 2011). In verde i poligoni IFFI in cui ricade l'area di Prevo; in blu il sentiero azzurro.

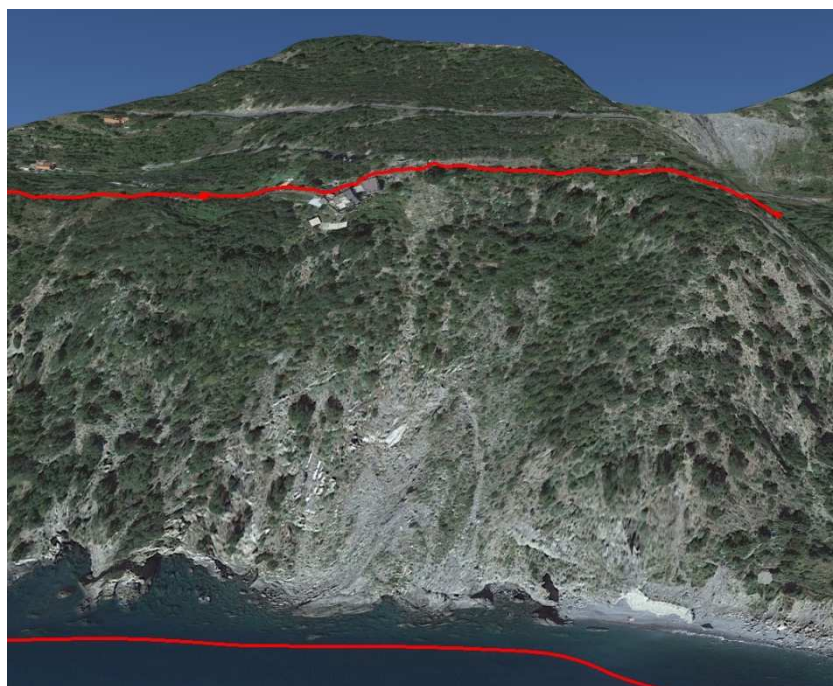
Vista da Google Earth dell'area di Prevo, in rosso è indicato il sentiero azzurro.

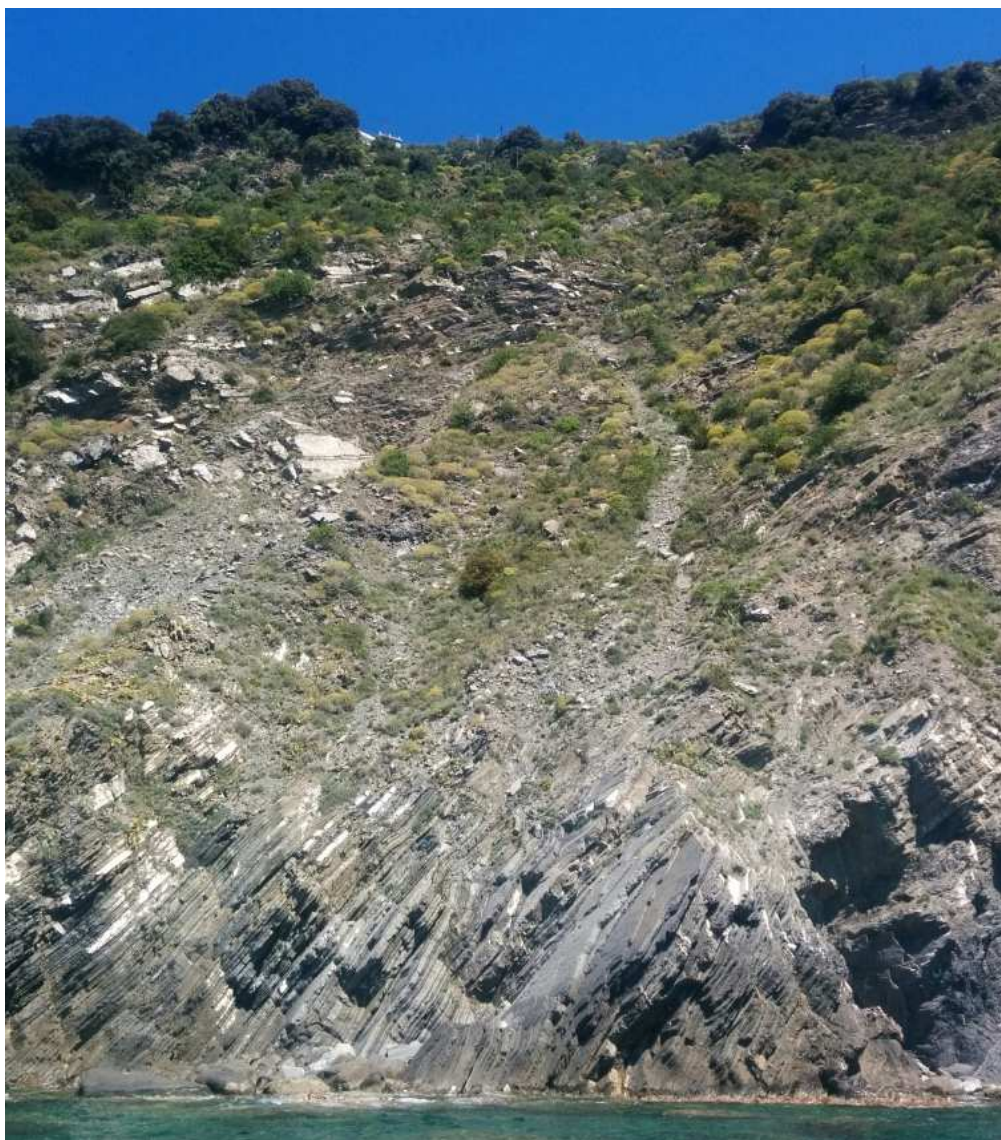
Vista da mare dell'area di Prevo. Zona a monte fittamente vegetata; settore centrale impostato in roccia da fortemente fratturata a disarticolata; settore distale occupato da accumuli detritici, localmente canalizzati, poggianti su substrato in roccia lungo costa (Foto del 17 maggio 2017).

L'area presenta un grado di instabilità piuttosto evidente, rappresentato da una serie di accumuli detritici e da un canale di detrito attivo, costituente un cono di detrito, i quali si sovrappongono al substrato roccioso lungo la zona di costa.

Il livello di criticità appare dunque medio e si raccomanda di tenere in osservazione il tratto di Sentiero Azzurro in corrispondenza dell'area di Prevo.

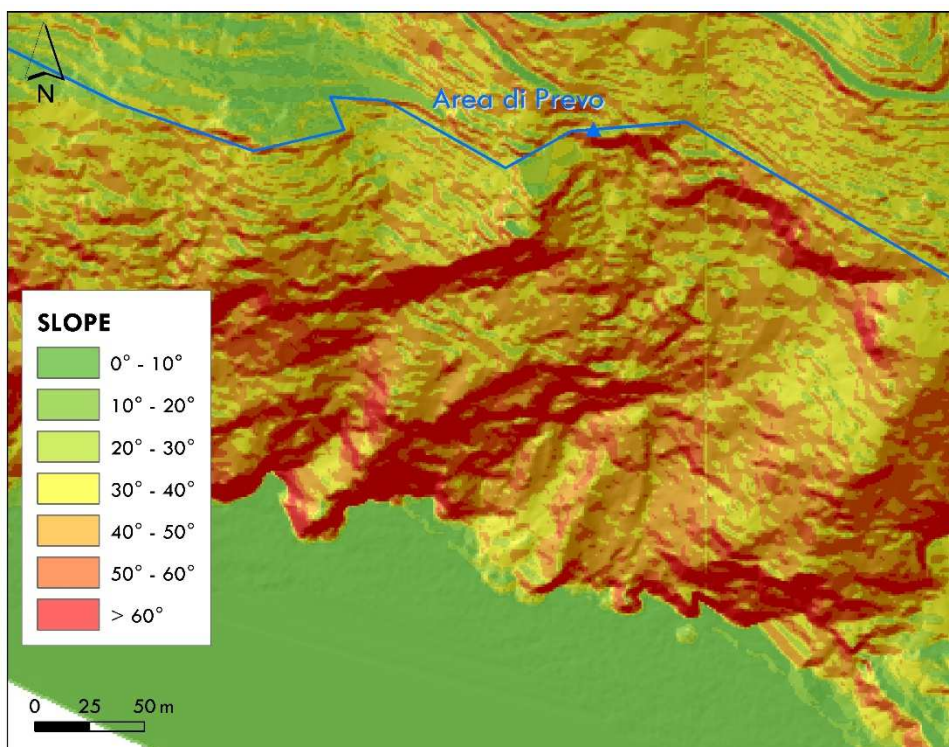
Mappa delle pendenze del settore dell'area di Prevo. La linea blu indica il Sentiero Azzurro, posto subito a monte dell'area. In generale si denota un'acclività molto elevata variabile tra 50° e 60° per il settore subito a valle del sentiero e per il settore mediano impostato in roccia; mentre pendenza variabile tra 30° e 40° in corrispondenza delle aree di accumulo a ridosso del Sentiero Azzurro e dell'area di costa.

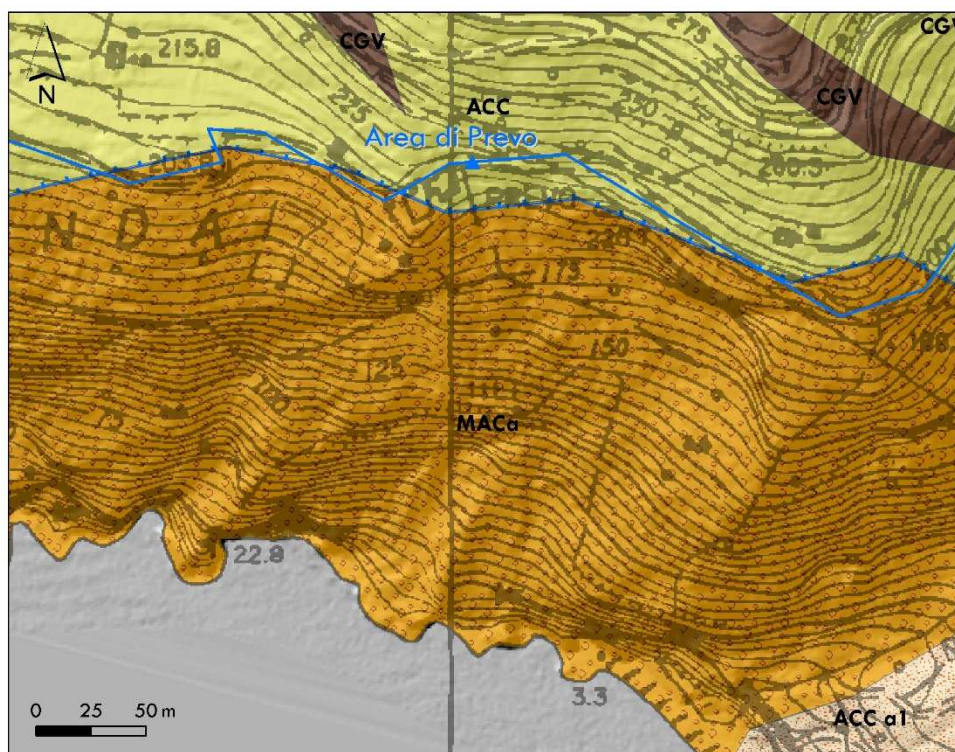
Stralcio di mappa del settore dell'area di Prevo (fonte Foglio La Spezia 248).

L'area in dissesto si imposta prevalentemente all'interno del Dominio Toscano, rappresentato in questo settore dal Macigno, costituito prevalentemente dalla Litofacies delle Arenarie Zonate (MACa). Nel settore a ridosso del Sentiero Azzurro si attesta il sovrascorrimento che pone in relazione il Dominio Subligure, qui rappresentato dalla Formazione delle Argille e Calcari di Canetolo (ACC), con quello Toscano.

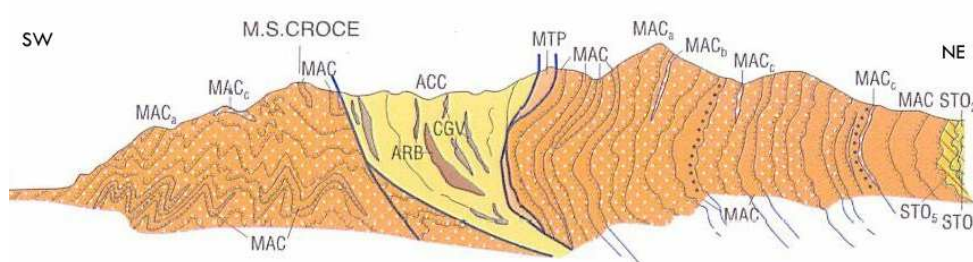
Struttura plicativa antiforme associata all' "Anticlinale di La Spezia", impostata tra Corniglia e Vernazza.
(Fonte Foglio La Spezia 248 – Profilo A-A').
