Segretariato Regionale del Ministero dei Beni e delle  
Attività Culturali e del Turismo della Liguria

Istituto di Ricerca per la Protezione Idrogeologica  
del Consiglio Nazionale delle Ricerche

**RAPPORTO SU “AZIONE 1 – ATTIVITÀ C:  
SOPRALLUOGHI E RILEVAMENTI NELLE AREE DI  
STUDIO PER LA RACCOLTA DI DATI SU DISSESTI  
IDROGEOLOGICI E ALTRE INFORMAZIONI AMBIENTALI  
FUNZIONALI ALLE ATTIVITÀ DI MODELLISTICA E  
MONITORAGGIO”**

**MONOGRAFIA 8 – VERNAZZA V.2**

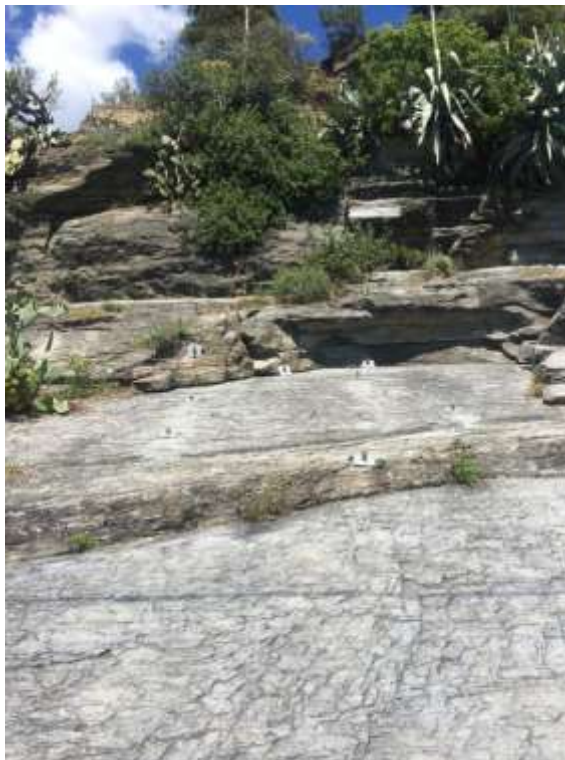
**Vista dal sentiero dell'area di Vernazza.** Parete in roccia bullonata in corrispondenza del tratto terminale del Sentiero Azzurro, presso il gabbiotto della biglietteria. (Foto del 16 maggio 2017).

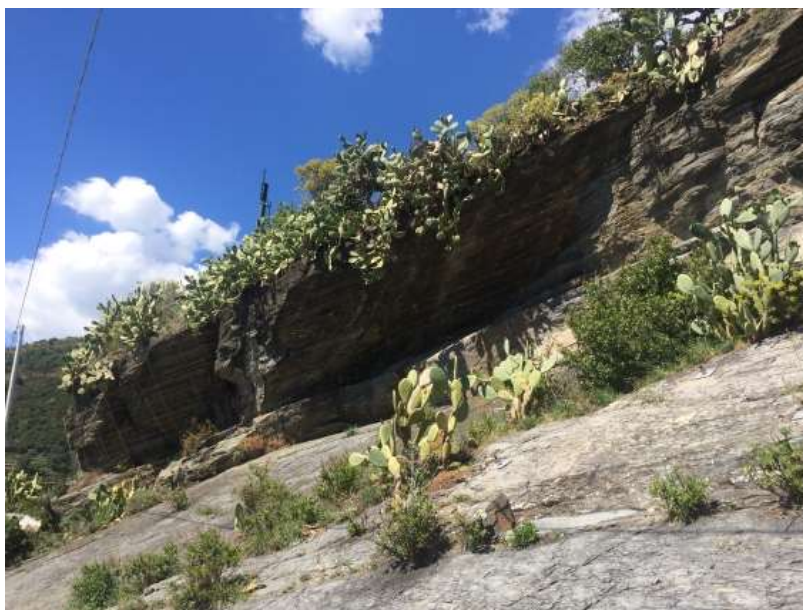
**Vista dal sentiero dell'area di Vernazza.** Parete in roccia dotata di reti paramassi in corrispondenza del tratto terminale del Sentiero Azzurro, presso il gabbiotto della biglietteria. (Foto del 16 maggio 2017).

In base alle caratteristiche del sito si raccomanda di effettuare un approfondimento in relazione al grado di funzionalità delle opere di difesa già presenti, al fine di definirne le funzioni di contenimento e di stabilizzazione del pendio, e un'analisi dell'ammasso roccioso.

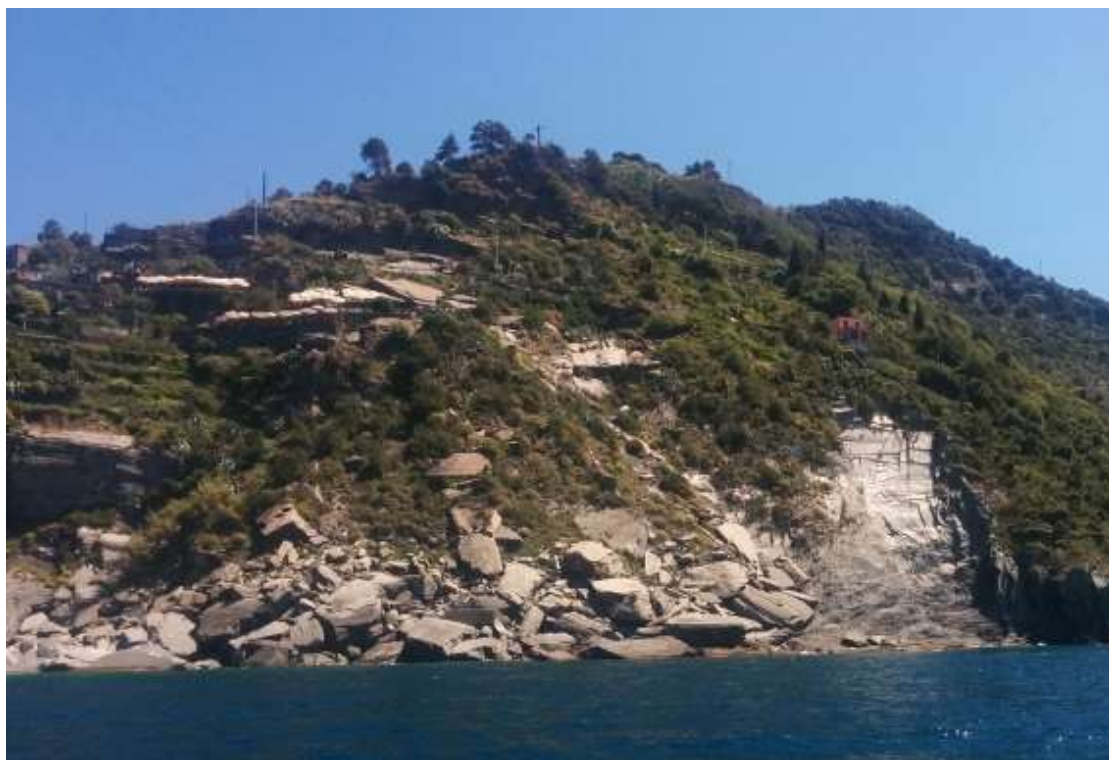
**Vista dal mare dell'area di Vernazza.** Parete in roccia dotata di reti paramassi in corrispondenza del tratto terminale del Sentiero Azzurro, presso il gabbiotto della biglietteria. Nel tratto a valle del sentiero è possibile osservare un accumulo di crollo a grossi blocchi (Foto del 16 maggio 2017).

Ad oggi, quest'area localizzata lungo il Sentiero Azzurro la parete in roccia, posta a monte del sentiero, risulta in parte bullonata e in parte dotata di reti paramassi. Mentre il settore a valle presenta un accumulo di crollo a grossi blocchi.

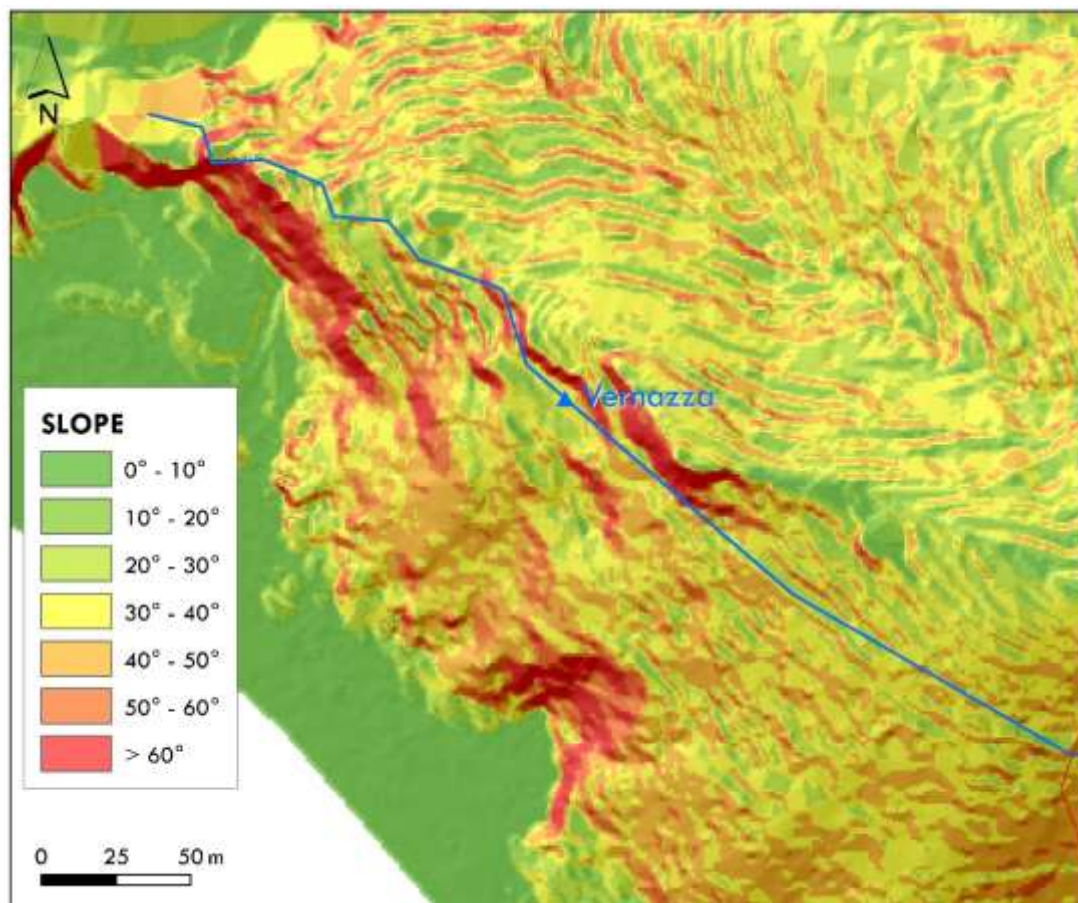
**Mapa delle pendenze** del settore dell'area di Vernazza. La linea blu indica il Sentiero Azzurro, il quale interseca l'area di Vernazza in un settore a pendenza media di 30° sormontata da una parete in roccia con pendenze maggiori di 60°.

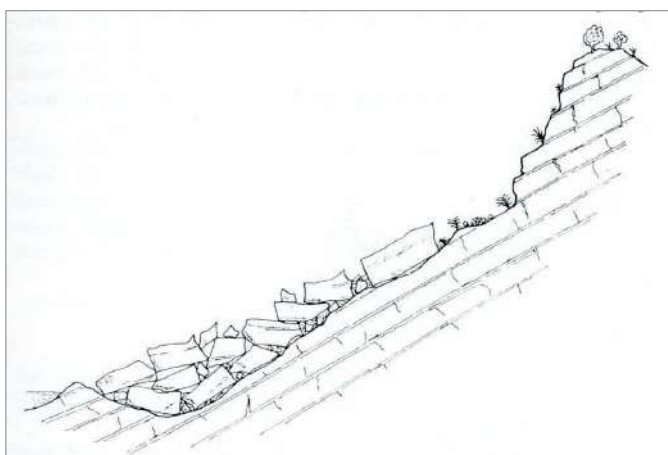
**Schema della Frana di Vernazza** redatto da Terranova (1984).

In generale, da un punto di vista geologico-geomorfologico, i dati pregressi hanno evidenziato una sostanziale uniformità e concordanza relativamente alla Frana di Vernazza, con un miglioramento dello stato conoscitivo del corso del tempo. Nei diversi lavori analizzati, si parla di una "Frana in roccia" che si attesta in corrispondenza del versante verso mare, subito prima dell'abitato di Vernazza arrivando da Corniglia lungo il Sentiero Azzurro. L'area di innesco si imposta in corrispondenza delle Arenarie Zonate del Macigno a franapoggio verso mare, con sistemi di frattura ben delineati con fratture subrotogonali alla stratificazione. La tipologia derivata corrisponde a "slittamenti e scoscendimenti di grossi parallelepipedi di roccia, con dinamismo finale di crollo",
