Segretariato Regionale del Ministero dei Beni e delle  
Attività Culturali e del Turismo della Liguria

Istituto di Ricerca per la Protezione Idrogeologica  
del Consiglio Nazionale delle Ricerche

**RAPPORTO SU “AZIONE 1 – ATTIVITÀ C:  
SOPRALLUOGHI E RILEVAMENTI NELLE AREE DI  
STUDIO PER LA RACCOLTA DI DATI SU DISSESTI  
IDROGEOLOGICI E ALTRE INFORMAZIONI AMBIENTALI  
FUNZIONALI ALLE ATTIVITÀ DI MODELLISTICA E  
MONITORAGGIO”**

**MONOGRAFIA 9 – COSTA MESSOPANO**

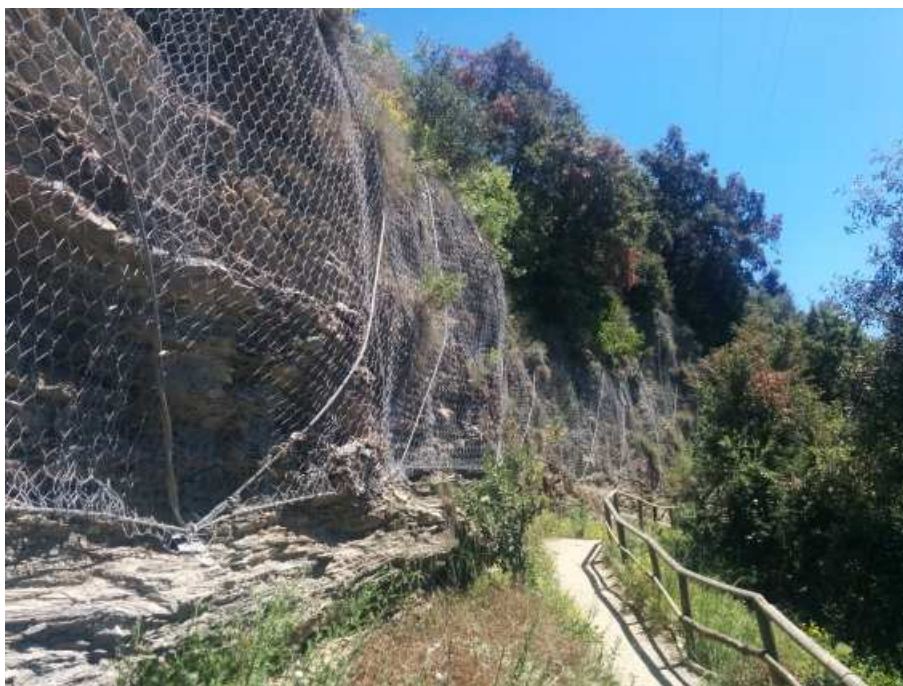
Vista dal sentiero dell'area di Costa Messopano. Parete in roccia dotata di reti paramassi (Foto del 16 maggio 2017).

La parete in roccia posta lungo il Sentiero risulta dotata di reti paramassi, data la potenziale instabilità delle pareti sub-verticali.

L'area non presenta un grado di instabilità evidente; la parete in roccia presenta alcune opere di protezione, quali reti paramassi, che interessano il tratto a monte del sentiero.

In base alle caratteristiche del sito si raccomanda di effettuare un approfondimento in relazione al grado di funzionalità delle opere di difesa già presenti, al fine di definirne le funzioni di contenimento e di stabilizzazione del pendio, e un'analisi dell'ammasso roccioso.

Si raccomanda inoltre la possibilità di valutare l'installazione di un sistema di monitoraggio delle opere di stabilizzazione per misurare, per esempio, il grado di tensione delle funi paramassi.

Il livello di criticità appare dunque medio-basso, per cui si raccomanda di tenere in osservazione il tratto di Sentiero Azzurro in corrispondenza dell'area di Vernazza, con un controllo delle opere poste a difesa di questo tratto di sentiero.

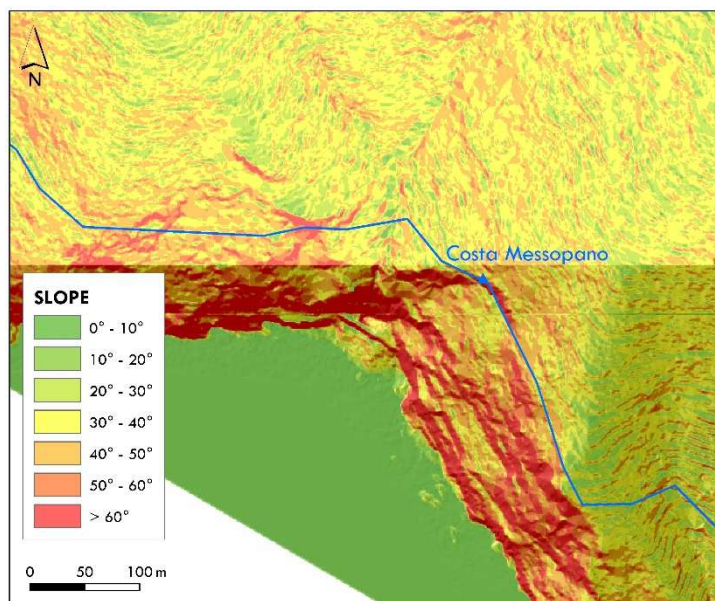
**Mappa delle pendenze** del settore dell'area di Costa Messopano. La linea blu indica il Sentiero Azzurro, il quale interseca l'area di Costa Messopano in corrispondenza di una parete in roccia a pendenza variabile tra 50° e 60°.

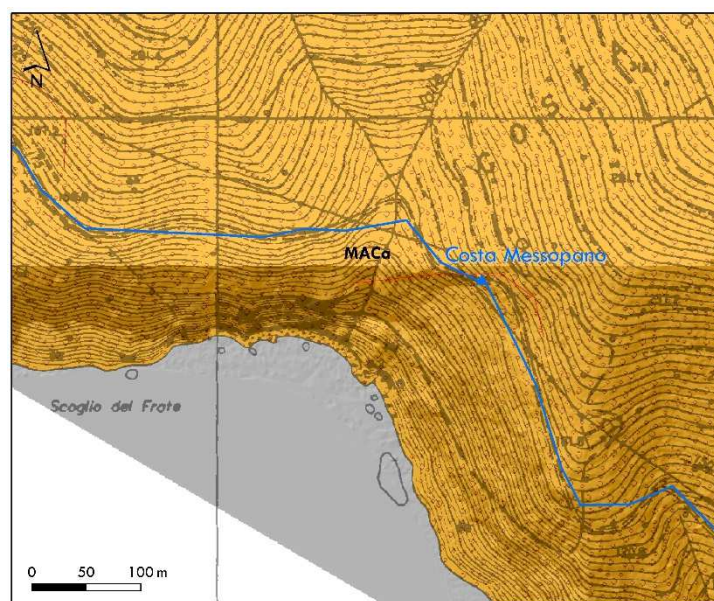
**Stralcio di mappa del settore dell'area di Costa Messopano** (fonte Foglio La Spezia 248).

L'area si imposta interamente all'interno del Dominio Toscano, rappresentato in questo settore dal Macigno, costituito prevalentemente dalla Litofacies delle Arenarie Zonate (MACa).
