Segretariato Regionale del Ministero dei Beni e delle  
Attività Culturali e del Turismo della Liguria

Istituto di Ricerca per la Protezione Idrogeologica  
del Consiglio Nazionale delle Ricerche

**RAPPORTO SU “AZIONE 1 – ATTIVITÀ C:  
SOPRALLUOGHI E RILEVAMENTI NELLE AREE DI  
STUDIO PER LA RACCOLTA DI DATI SU DISSESTI  
IDROGEOLOGICI E ALTRE INFORMAZIONI AMBIENTALI  
FUNZIONALI ALLE ATTIVITÀ DI MODELLISTICA E  
MONITORAGGIO”**

Nell'ambito del progetto *"PAESAGGI SICURI: Strategie di prevenzione e adattamento"*, l'obiettivo principale si concentra sulla definizione delle potenziali aree soggette a rischio idrogeologico all'interno del sito UNESCO *"Portovenere, Cinque Terre e Isole (Palmaria, Tino e Tinetto)"*.

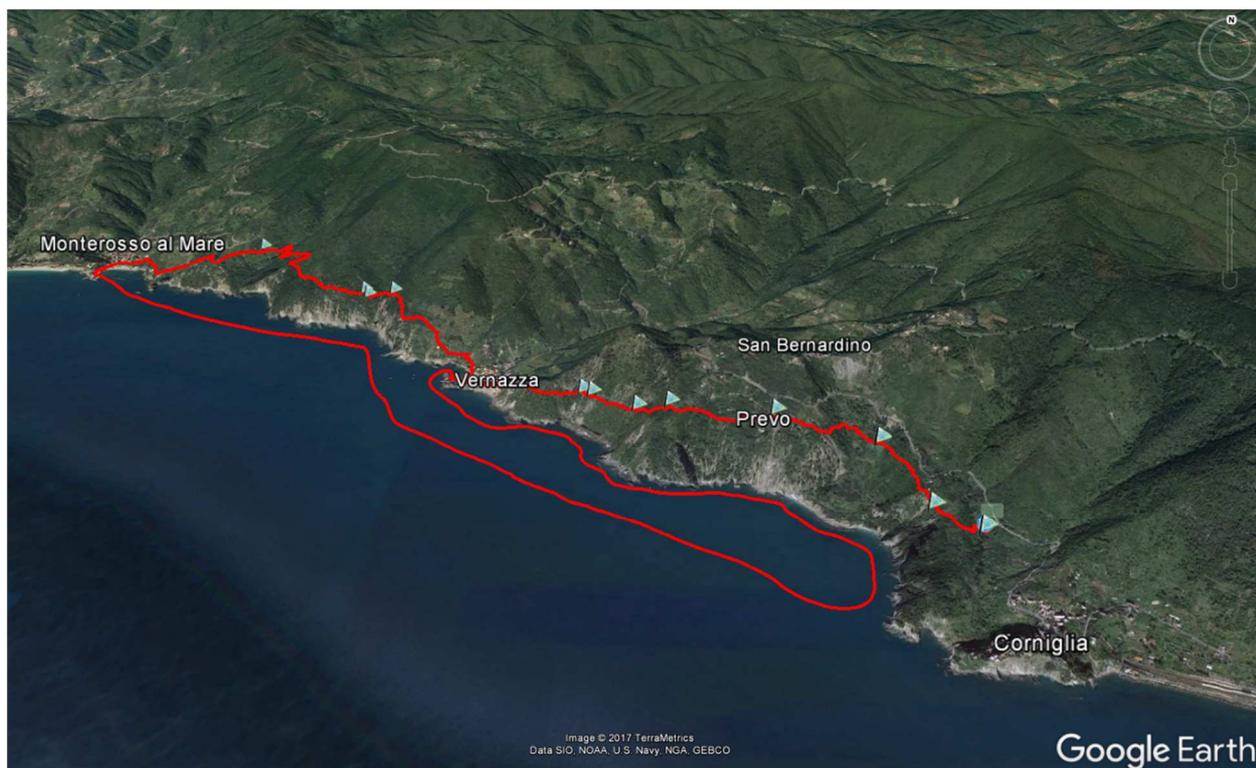
Vista da Google Earth del tratto di “sentiero azzurro” rilevato dal CNR-IRPI di Torino. In rosso il percorso rilevato tramite app “Trimble Outdoor”; i triangoli verdi indicano i punti di osservazione di maggior interesse.

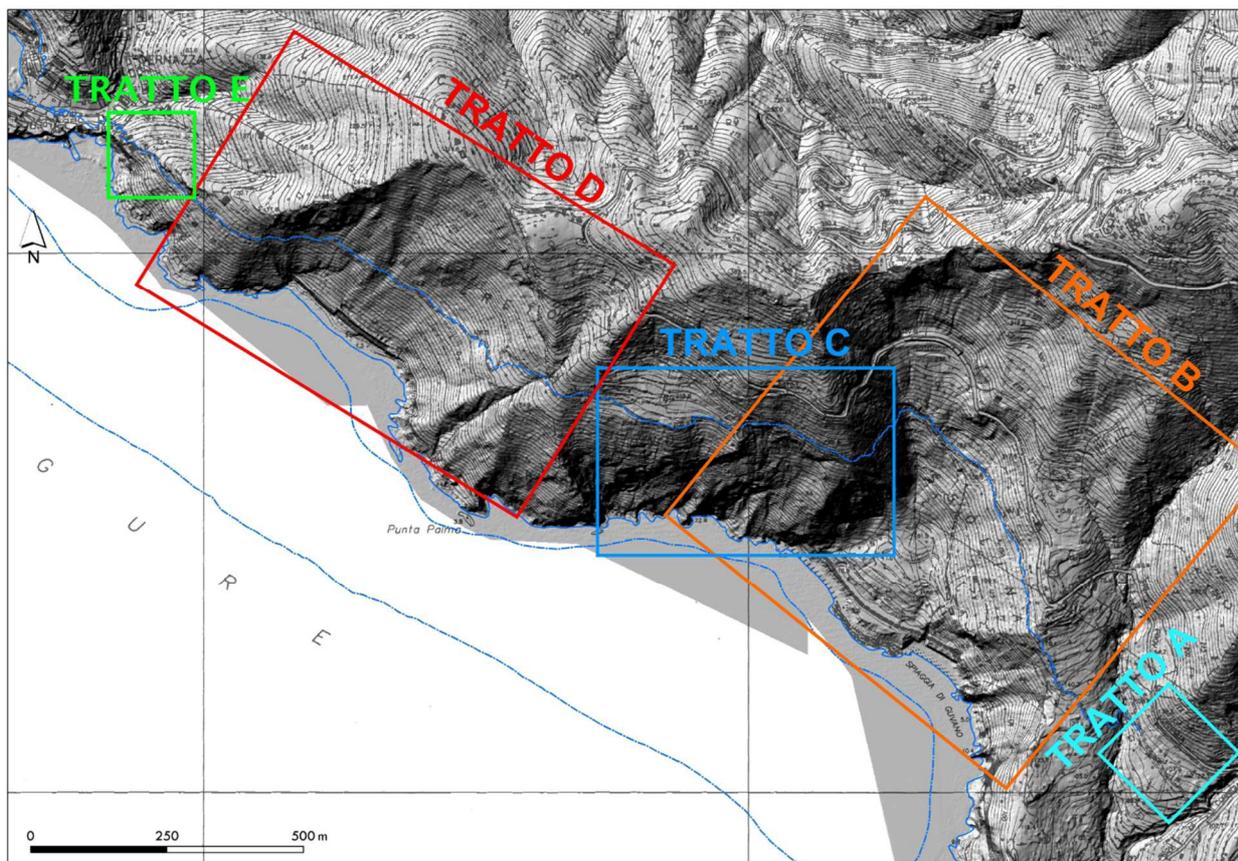
1. TRATTO A – Primo tratto di sentiero da Corniglia a Vernazza;
2. TRATTO B – Area di Guvano;
3. TRATTO C – Area di Prevo;
4. TRATTO D – Area del Macereto.

Schema del “sentiero azzurro” tra Corniglia e Vernazza suddiviso in tratte distinte sulla base delle caratteristiche geo-idrologiche di ciascuna.
