**RAPPORTO SU “AZIONE 1 – ATTIVITÀ C:
SOPRALLUOGHI E RILEVAMENTI NELLE AREE DI
STUDIO PER LA RACCOLTA DI DATI SU DISSESTI
IDROGEOLOGICI E ALTRE INFORMAZIONI AMBIENTALI
FUNZIONALI ALLE ATTIVITÀ DI MODELLISTICA E
MONITORAGGIO”**

MONOGRAFIA 10 – AREA DI VALLE CORVARIA

DESCRIZIONE SINTETICA dell'AREA di VALLE CORVARIA

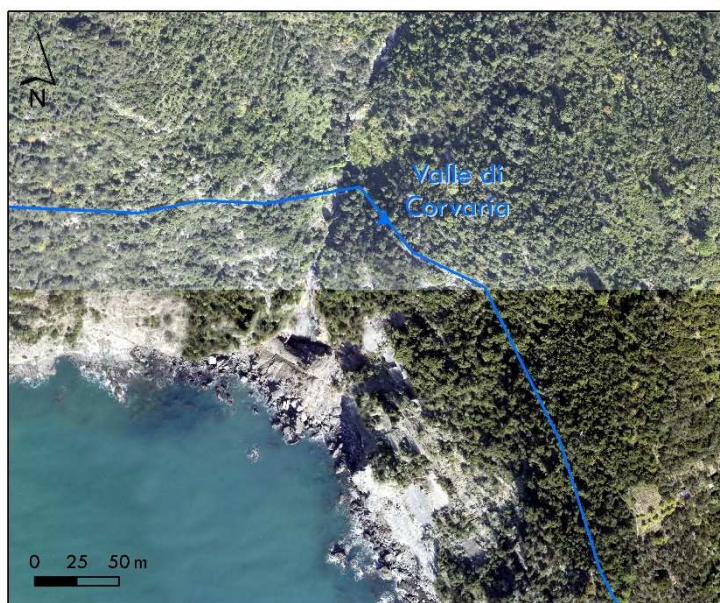
Vista da Ortofoto (fonte: HELICA 2011). Tratto del Sentiero Azzurro tra Vernazza e Monterosso denominato Valle Corvaria. In blu il sentiero azzurro.

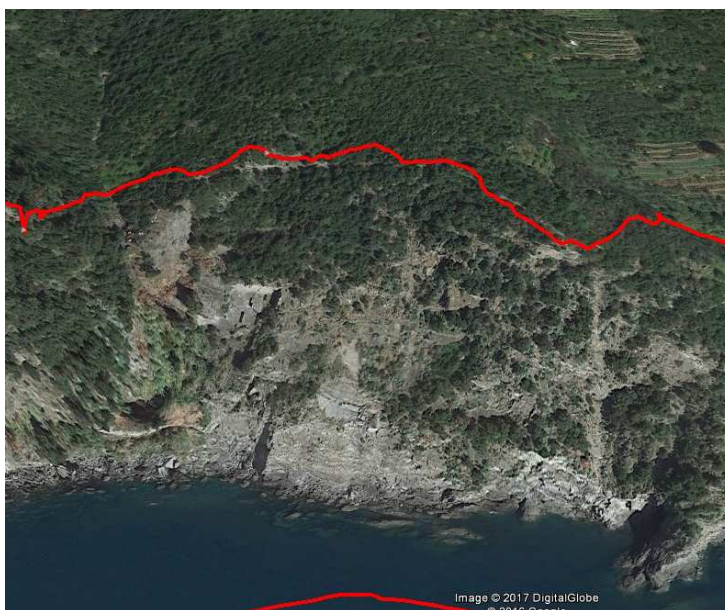
Vista da Google Earth dell'area di Valle Corvaria, in rosso è indicato il sentiero azzurro.
