Segretariato Regionale del Ministero dei Beni e delle  
Attività Culturali e del Turismo della Liguria

Istituto di Ricerca per la Protezione Idrogeologica  
del Consiglio Nazionale delle Ricerche

**RAPPORTO SU “AZIONE 1 – ATTIVITÀ C:  
SOPRALLUOGHI E RILEVAMENTI NELLE AREE DI  
STUDIO PER LA RACCOLTA DI DATI SU DISSESTI  
IDROGEOLOGICI E ALTRE INFORMAZIONI AMBIENTALI  
FUNZIONALI ALLE ATTIVITÀ DI MODELLISTICA E  
MONITORAGGIO”**

**MONOGRAFIA 11 – AREA SCOGLIO DEL FRATE**

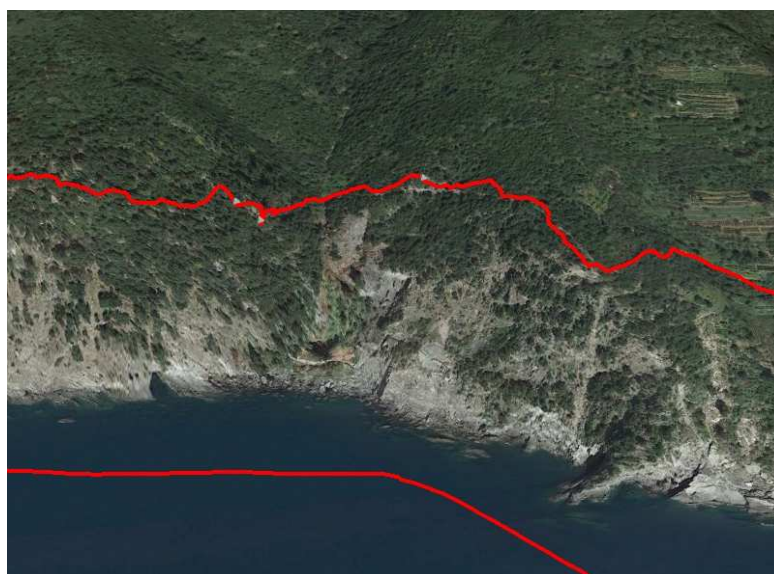
**Vista da mare dell'area di Scoglio del Prete.** Ammassi rocciosi da fratturati a disarticolati lungo costa; nel riquadro rosso parete dotata di reti paramassi, con interventi in atto (Foto del 17 maggio 2017). Settore a monte delle pareti a pendenza minore e fittamente vegetato corrisponde al settore prospiciente il sentiero.
