**RAPPORTO SU “AZIONE 1 – ATTIVITÀ C:  
SOPRALLUOGHI E RILEVAMENTI NELLE AREE DI  
STUDIO PER LA RACCOLTA DI DATI SU DISSESTI  
IDROGEOLOGICI E ALTRE INFORMAZIONI AMBIENTALI  
FUNZIONALI ALLE ATTIVITÀ DI MODELLISTICA E  
MONITORAGGIO”**

**MONOGRAFIA 2 – FRANA DELLA SPIAGGIA DI GUVANO**

## DESCRIZIONE SINTETICA DELLA FRANA della SPIAGGIA di GUVANO

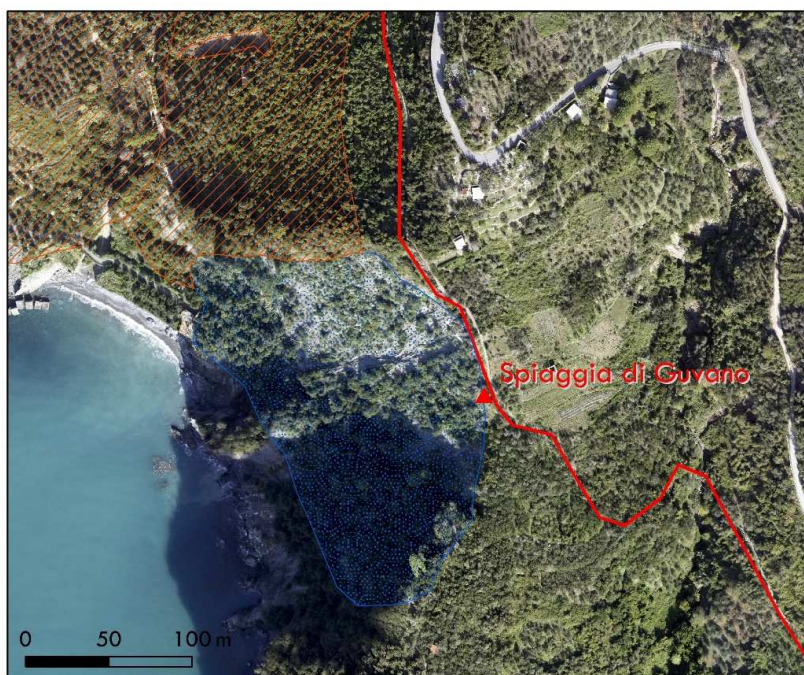
**Vista da Ortofoto** (fonte: HELICA 2011). In blu il poligono IFFI della Frana ubicata a monte della Spiaggia di Guvano. In rosso la traccia del Sentiero Azzurro.

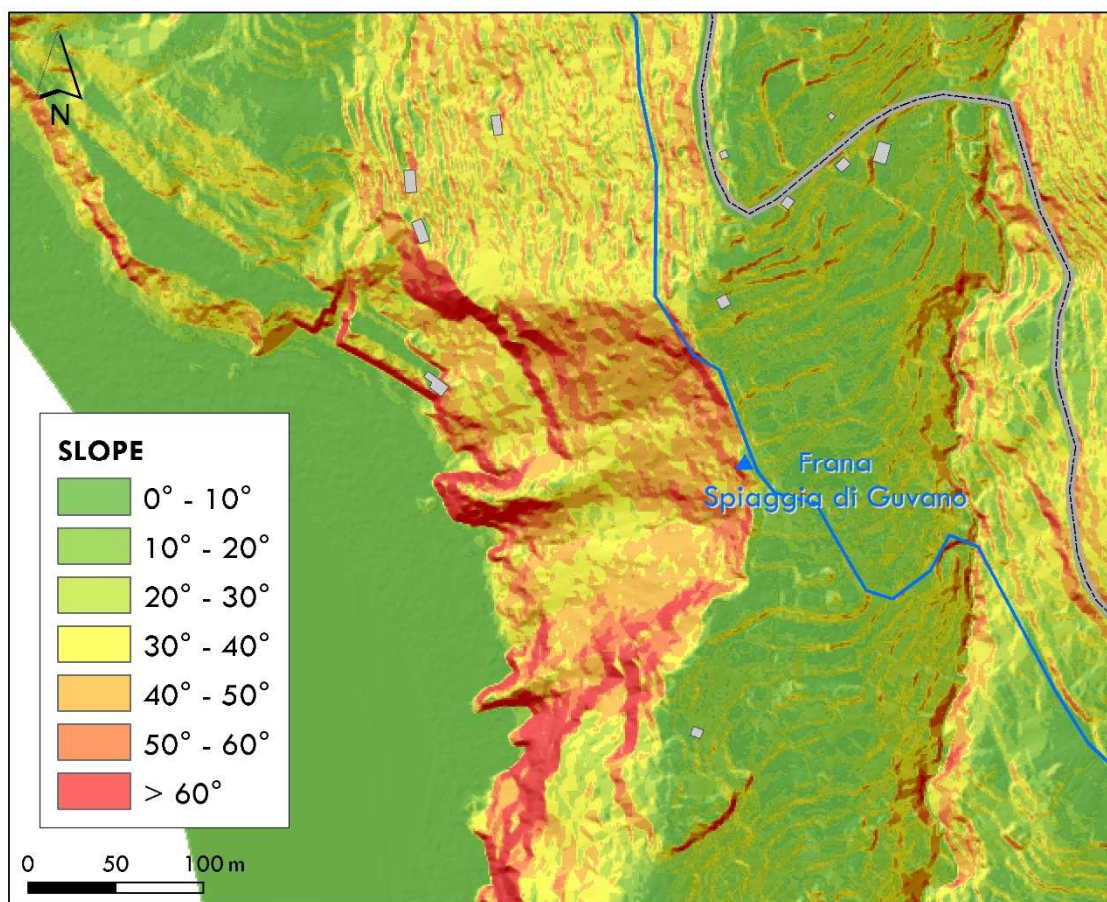
**Mapa delle pendenze** del settore della Frana della Spiaggia di Guvano. La linea blu indica il sentiero azzurro, posto subito a monte dell'area di frana.

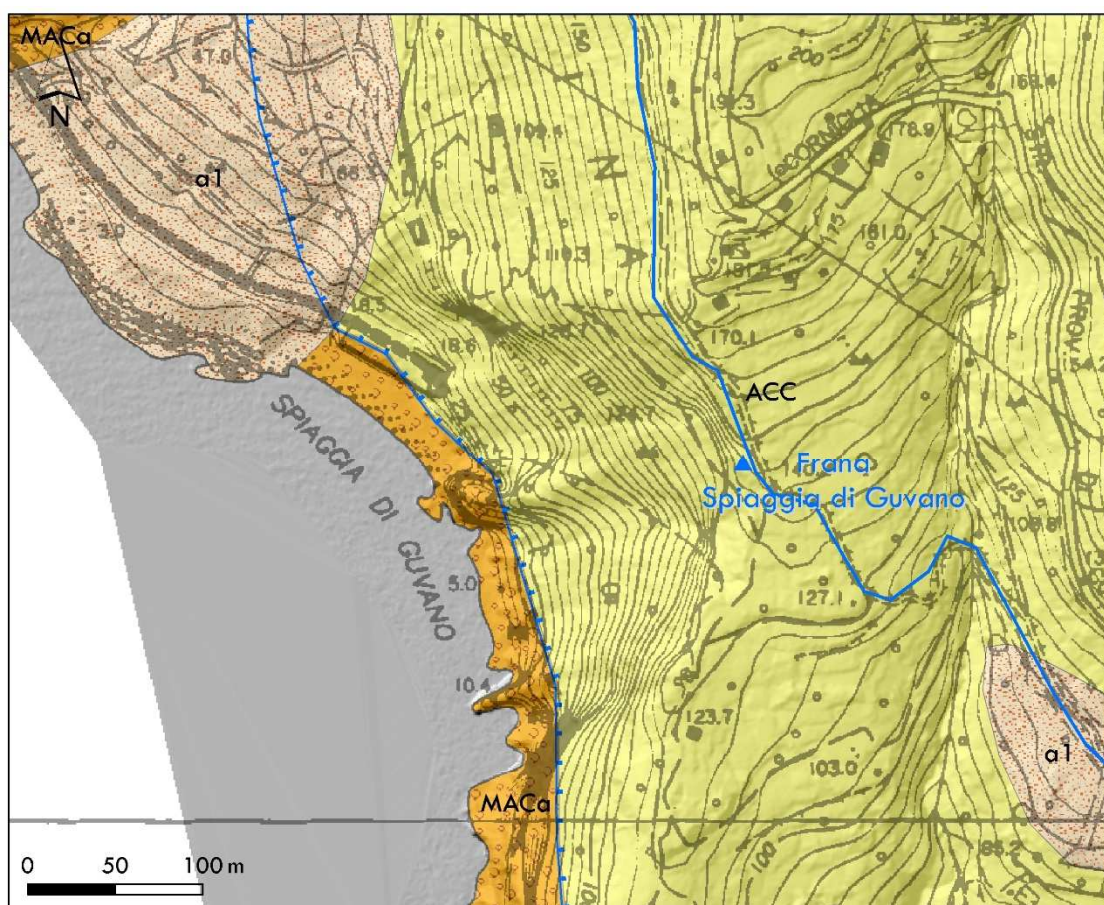
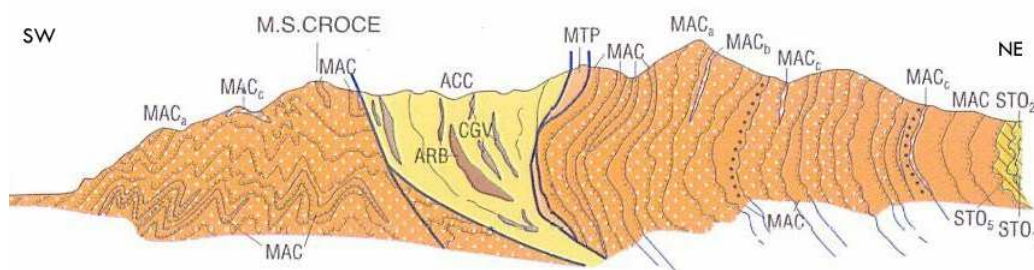
L'area in dissesto si imposta prevalentemente all'interno del Dominio Subligure, Unità Tettonica di Canetolo, Formazione delle Argille e Calcari di Canetolo (ACC). Il piede di frana si attesta in corrispondenza della superficie di sovrascorrimento in corrispondenza del quale il Dominio Subligure, rappresentato dalla Formazione delle Argille e Calcari di Canetolo (ACC), si sovrappone al Dominio Toscano, rappresentato in questo settore dal Macigno, costituito prevalentemente dalla Litofacies delle Arenarie Zonate (MACa).

Struttura plicativa antiforme associata all' "Anticlinale di La Spezia", impostata tra Corniglia e Vernazza.  
(Fonte Foglio La Spezia 248 – Profilo A-A')

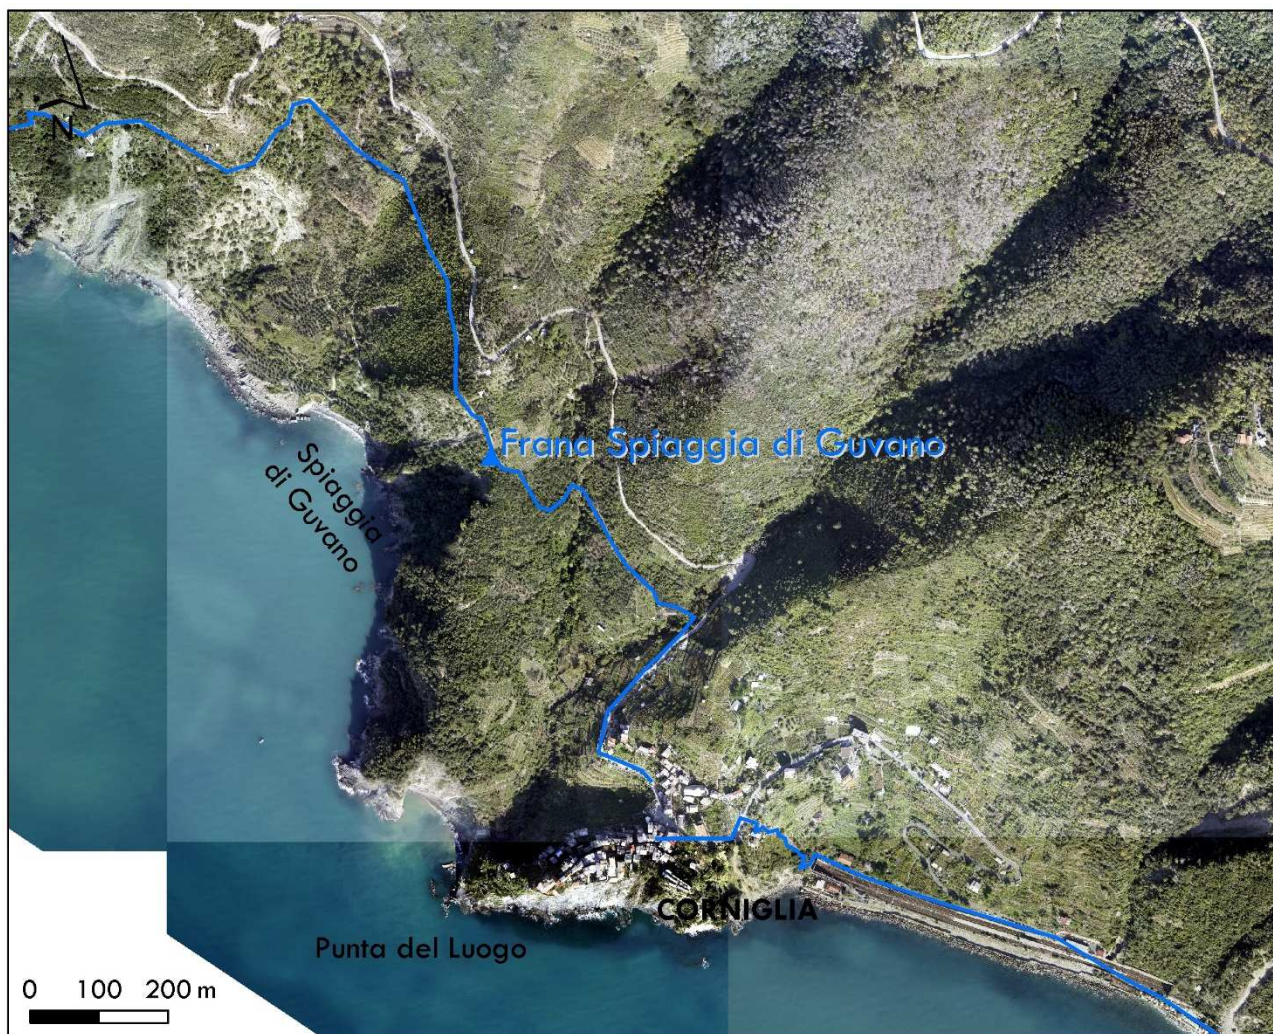
Ingrandimento dell'ortofoto realizzata dalla HELICA (2011) della stessa area di cui sopra.
