Segretariato Regionale del Ministero dei Beni e delle
Attività Culturali e del Turismo della Liguria

Istituto di Ricerca per la Protezione Idrogeologica
del Consiglio Nazionale delle Ricerche

**RAPPORTO SU “AZIONE 1 – ATTIVITÀ C:
SOPRALLUOGHI E RILEVAMENTI NELLE AREE DI
STUDIO PER LA RACCOLTA DI DATI SU DISSESTI
IDROGEOLOGICI E ALTRE INFORMAZIONI AMBIENTALI
FUNZIONALI ALLE ATTIVITÀ DI MODELLISTICA E
MONITORAGGIO”**

MONOGRAFIA 4 – AREA DI MASSOLINA

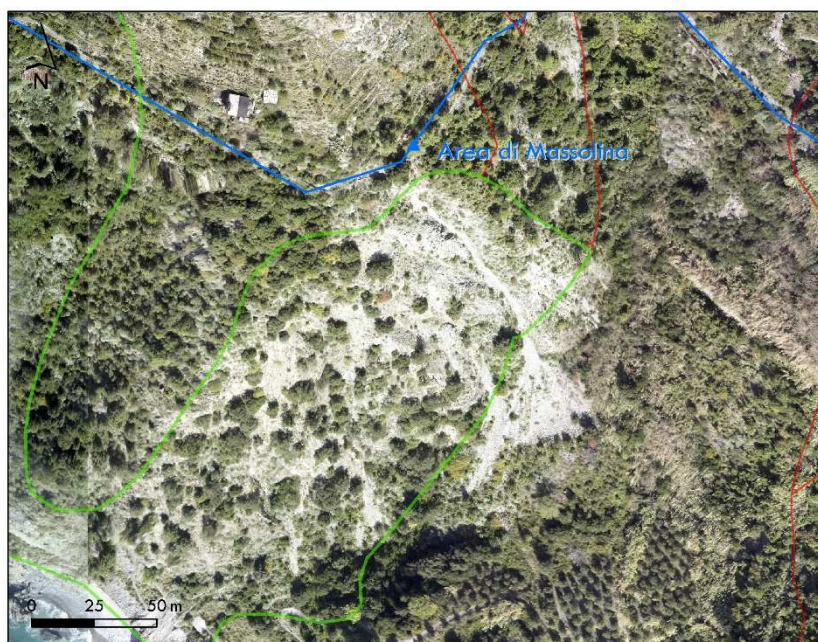
Vista da Ortofoto (fonte: HELICA 2011). In verde il poligono IFFI in cui ricade l'area di Massolina; in blu il sentiero azzurro.

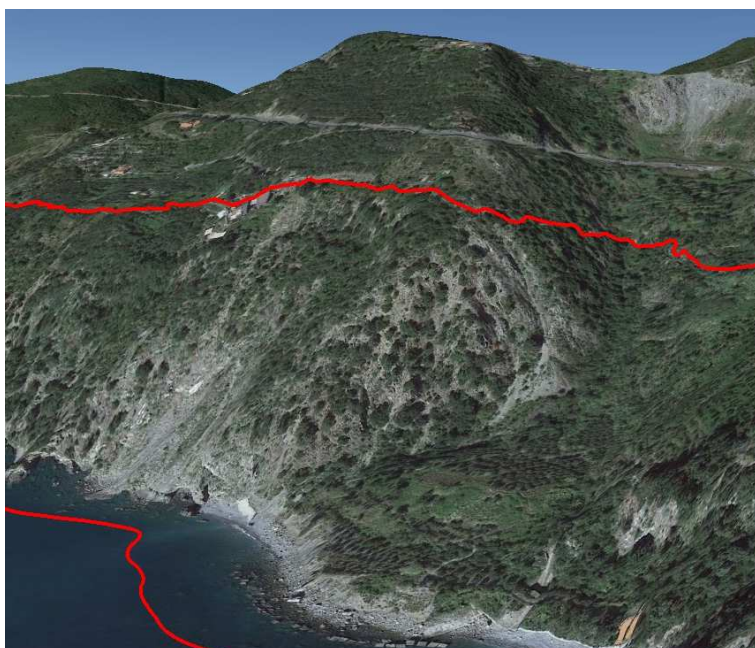
Vista da Google Earth dell'area di Massolina, in rosso è indicato il sentiero azzurro.

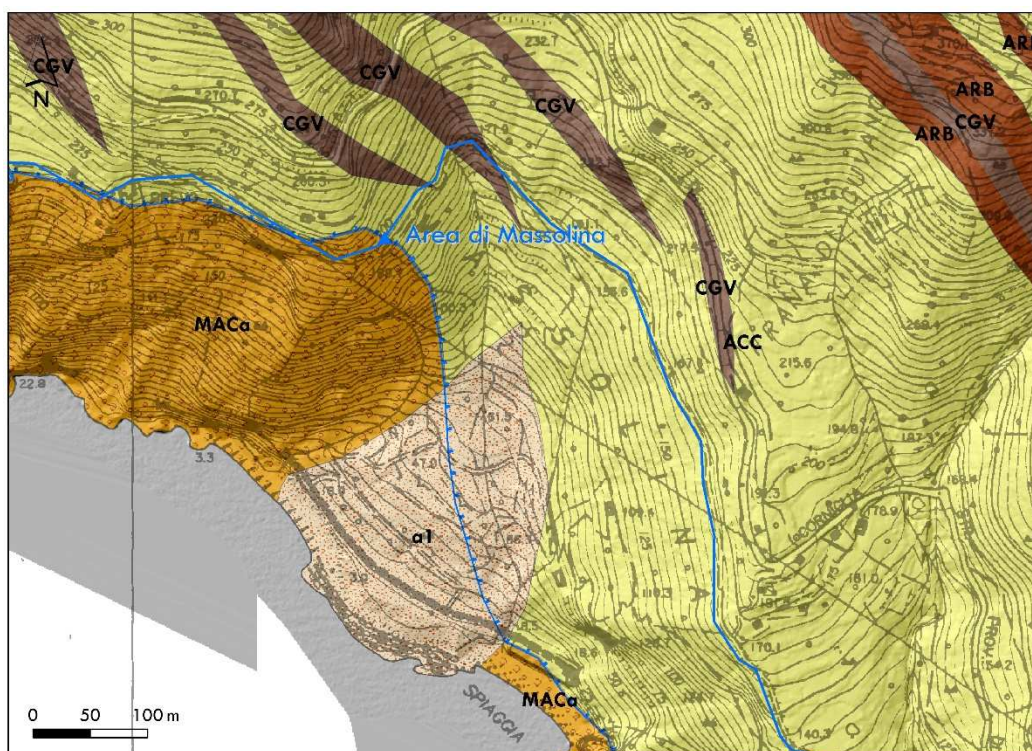
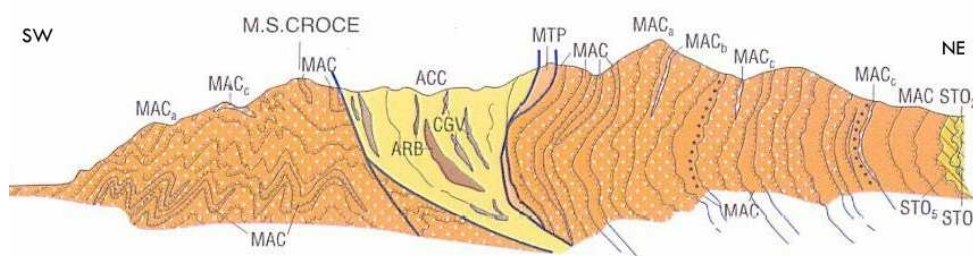
Struttura plicativa antiforale associata all'Anticlinale di La Spezia", impostata tra Corniglia e Vernazza.
(Fonte Foglio La Spezia 248 – Profilo A-A').
