**RAPPORTO SU “AZIONE 1 – ATTIVITÀ C:  
SOPRALLUOGHI E RILEVAMENTI NELLE AREE DI  
STUDIO PER LA RACCOLTA DI DATI SU DISSESTI  
IDROGEOLOGICI E ALTRE INFORMAZIONI AMBIENTALI  
FUNZIONALI ALLE ATTIVITÀ DI MODELLISTICA E  
MONITORAGGIO”**

**MONOGRAFIA 6 – AREA DI MACERETO V.2**

## DESCRIZIONE SINTETICA dell'AREA di MACERETO

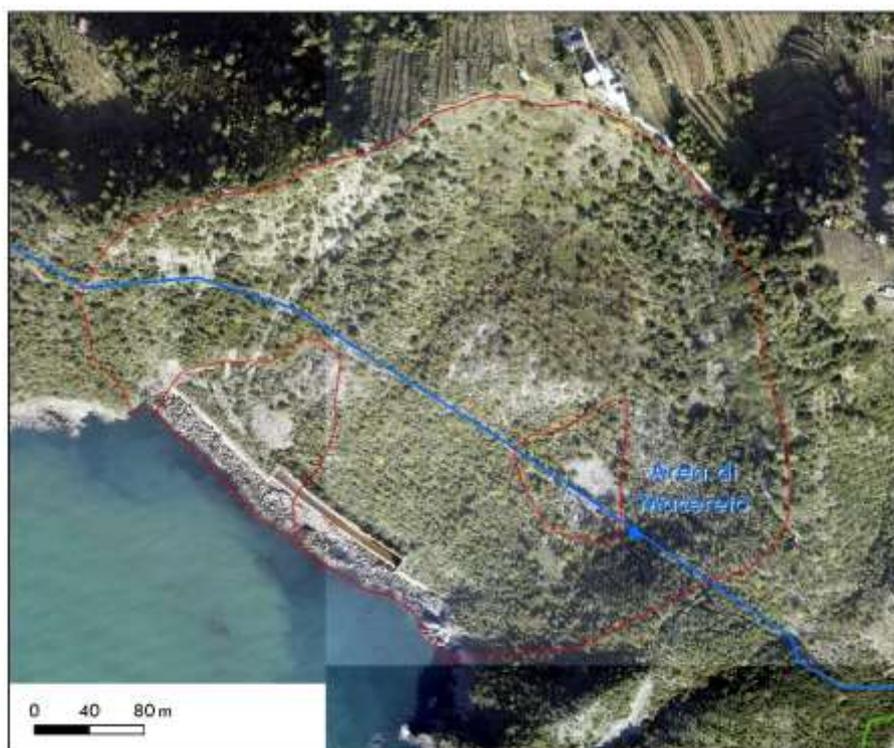
**Vista da Ortofoto** (fonte: HELICA 2011). In rosso i poligoni IFFI in cui ricade l'area di Macereto; in blu il sentiero azzurro.

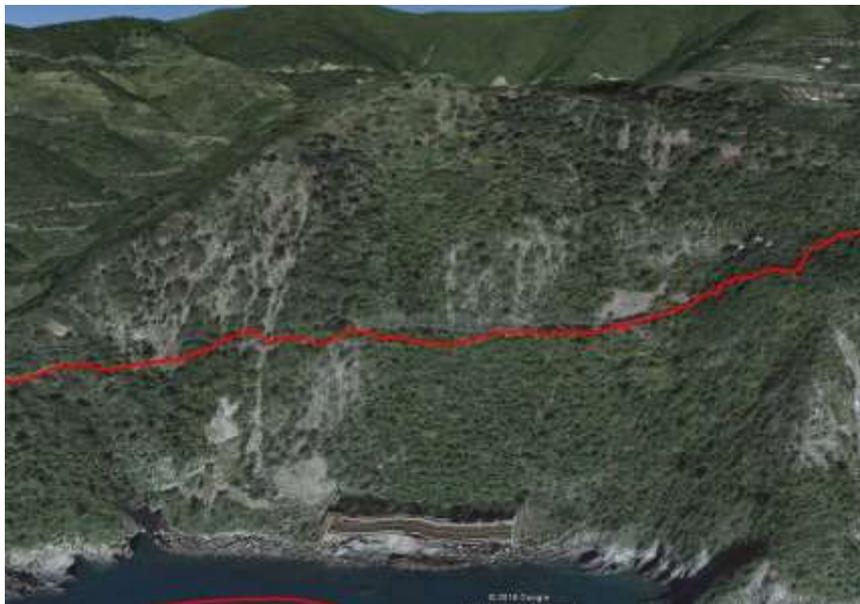
**Vista da Google Earth dell'area di Macereto, in rosso è indicato il sentiero azzurro.**

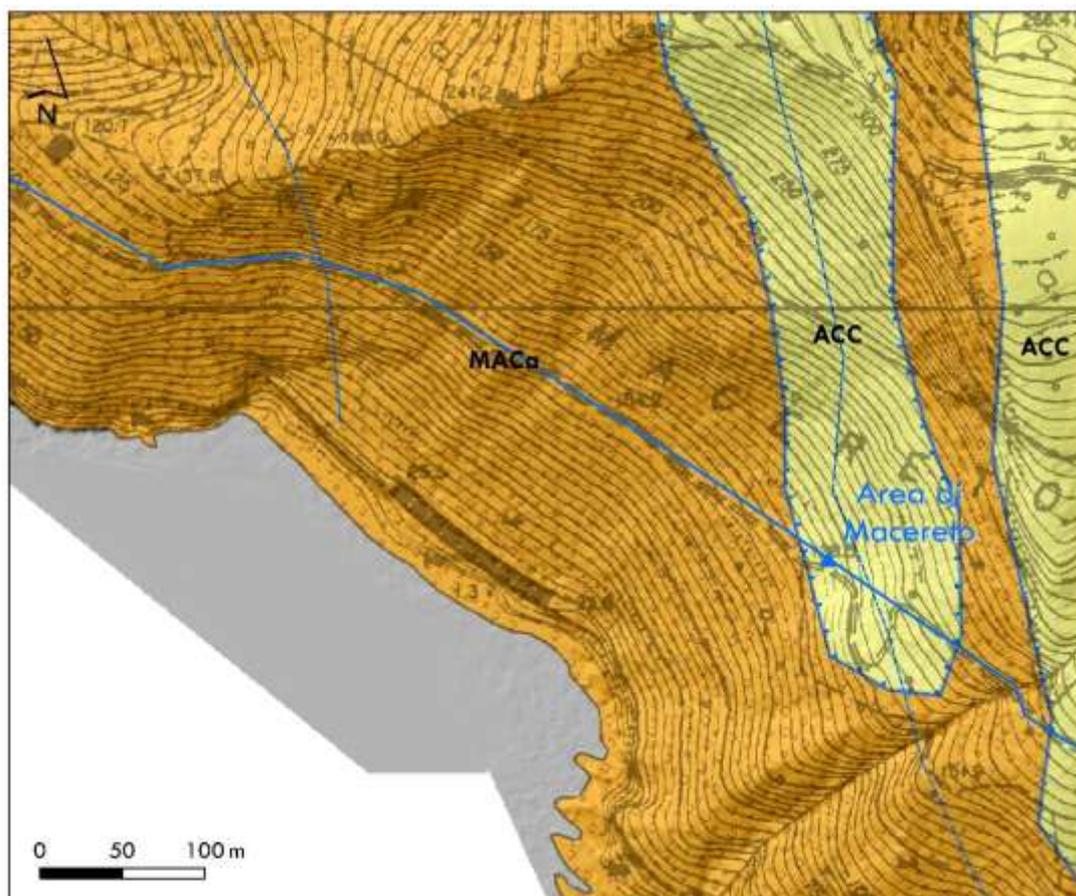
### Stralcio di mappa geologica del settore di Macereto (fonte Foglio La Spezia 248).

L'area in dissesto si imposta prevalentemente all'interno del Dominio Toscano, rappresentato in questo settore dal Macigno, costituito prevalentemente dalla Litofacies delle Arenarie Zonate (MACa). In corrispondenza di una finestra tettonica orientata NNW-SSE affiora Dominio Subligure, qui rappresentato dalla Formazione delle Argille e Calcari di Canetolo (ACC).

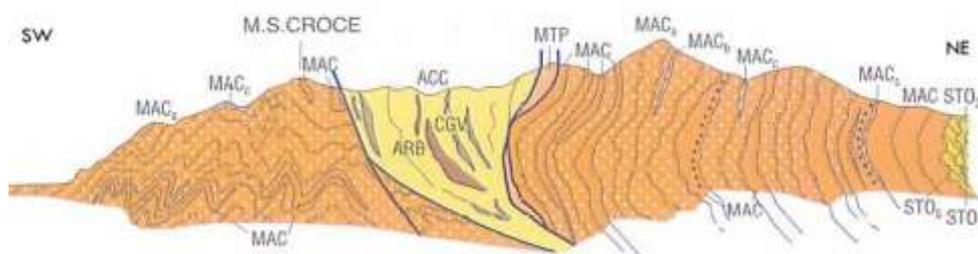
Struttura plicativa antiforale associata all'Anticlinale di La Spezia, impostata tra Corniglia e Vernazza.  
(Fonte Foglio La Spezia 248 – Profilo A-A').
