Segretariato Regionale del Ministero dei Beni e delle
Attività Culturali e del Turismo della Liguria

Istituto di Ricerca per la Protezione Idrogeologica
del Consiglio Nazionale delle Ricerche

**RAPPORTO SU “AZIONE 1 – ATTIVITÀ C:
SOPRALLUOGHI E RILEVAMENTI NELLE AREE DI
STUDIO PER LA RACCOLTA DI DATI SU DISSESTI
IDROGEOLOGICI E ALTRE INFORMAZIONI AMBIENTALI
FUNZIONALI ALLE ATTIVITÀ DI MODELLISTICA E
MONITORAGGIO”**

MONOGRAFIA 7 – AREA DI GERAI V.2

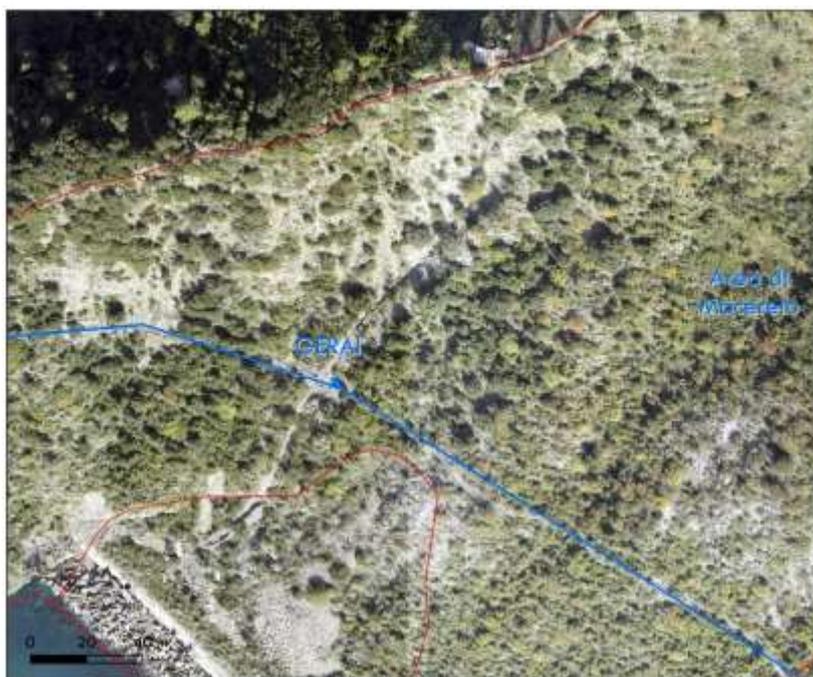
Vista da Ortofoto (fonte: HELICA 2011). In rosso i poligoni IFFI in cui ricade l'area di Gerai, posta all'interno dell'area di Macereto; in blu il sentiero azzurro.

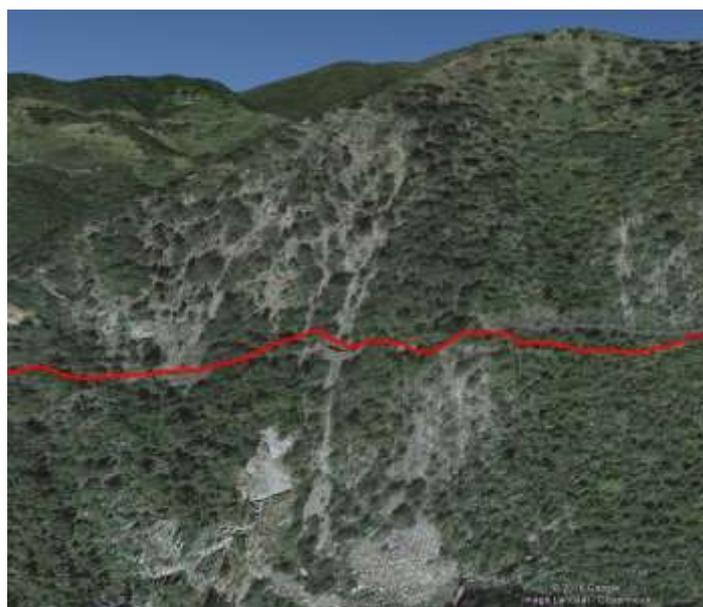
Vista da Google Earth dell'area di Gerai, in rosso è indicato il sentiero azzurro.
