**RAPPORTO SU “AZIONE 1 – ATTIVITÀ C:
SOPRALLUOGHI E RILEVAMENTI NELLE AREE DI
STUDIO PER LA RACCOLTA DI DATI SU DISSESTI
IDROGEOLOGICI E ALTRE INFORMAZIONI AMBIENTALI
FUNZIONALI ALLE ATTIVITÀ DI MODELLISTICA E
MONITORAGGIO”**

MONOGRAFIA 3 – FRANA DI GUVANO V.2

FRANA di GUVANO

Comune: Vernazza

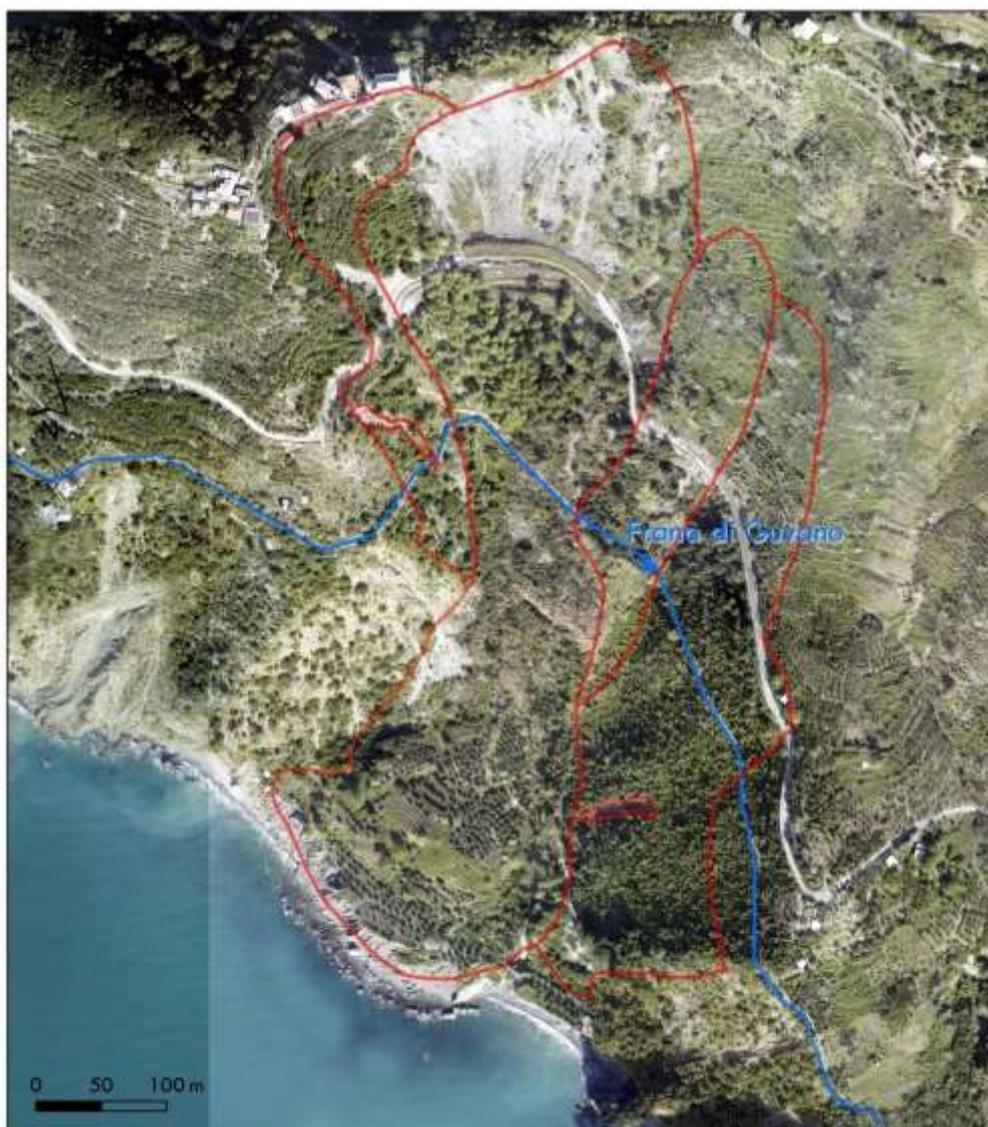
Vista da Ortofoto (fonte: HELICA 2011). In rosso i poligoni IFFI della Frana di Guvano e delle frane associate in destra e in sinistra idrografica; in blu il sentiero azzurro.

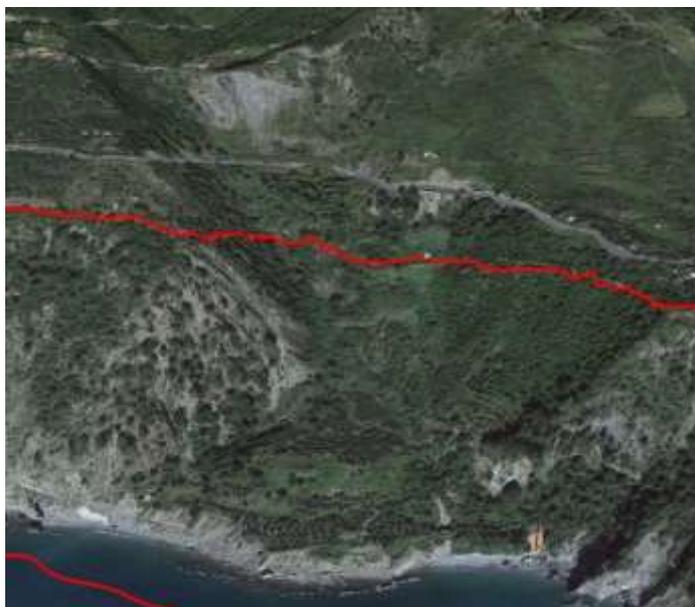
Vista da Google Earth della Frana di Guvano, in rosso è indicato il sentiero azzurro.

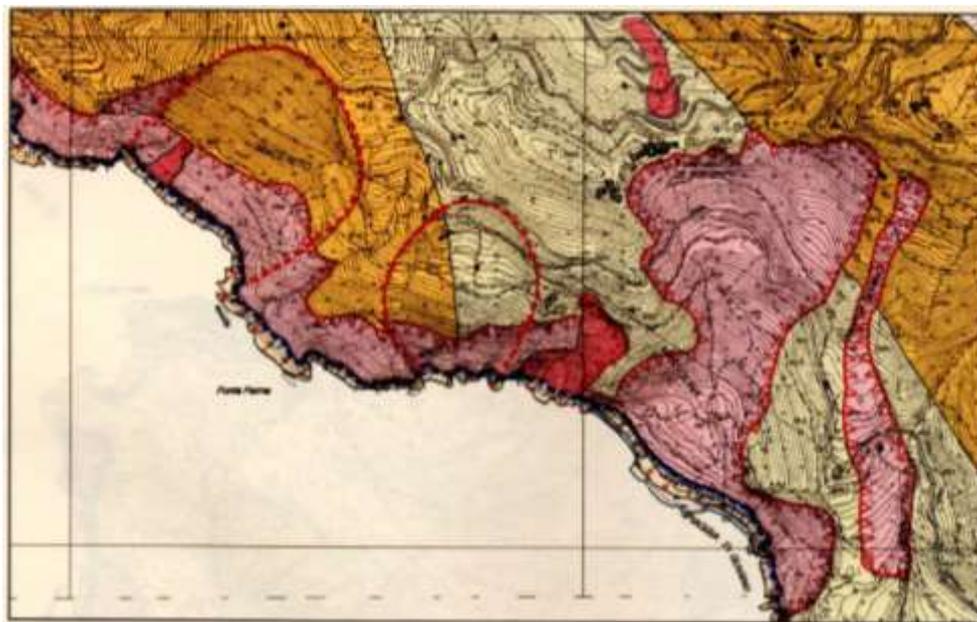
Carta dei dissesti nel tratto tra la Spiaggia di Guvano e l’area del Macereto redatta da Raggi *et al.* 2010. In giallo chiaro Argilliti, siltiti e marne fissili delle Unità Tettoniche di Canetolo; in arancione le arenarie stratificate appartenenti al “Macigno”, Falda Toscana. In rosa il pendio acclive sovrastante la falesia attuale interessato da diffusi fenomeni erosivi e gravitativi, da paleofrane, da frane quiescenti e/o con locali riprese di attività, da colate detritiche, da erosione diffusa, incanalata e retrogressiva alla testata dei canali. In rosa scuro le principali frane e processi erosivi in atto.

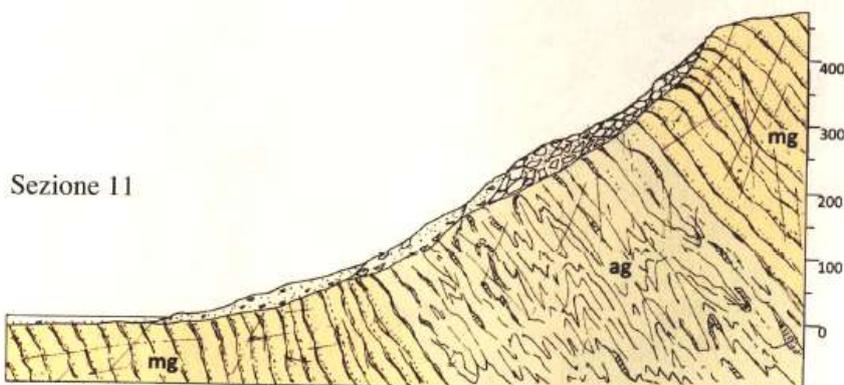
Sezione geologica della Frana di Guvano (fonte Raggi et al., 2010): mg) Arenarie Zonate appartenenti al Macigno, Zona Toscana; ag) Argille e Calcari di Canetolo appartenenti alle Unità Tettoniche di Canetolo, Dominio Subligure.

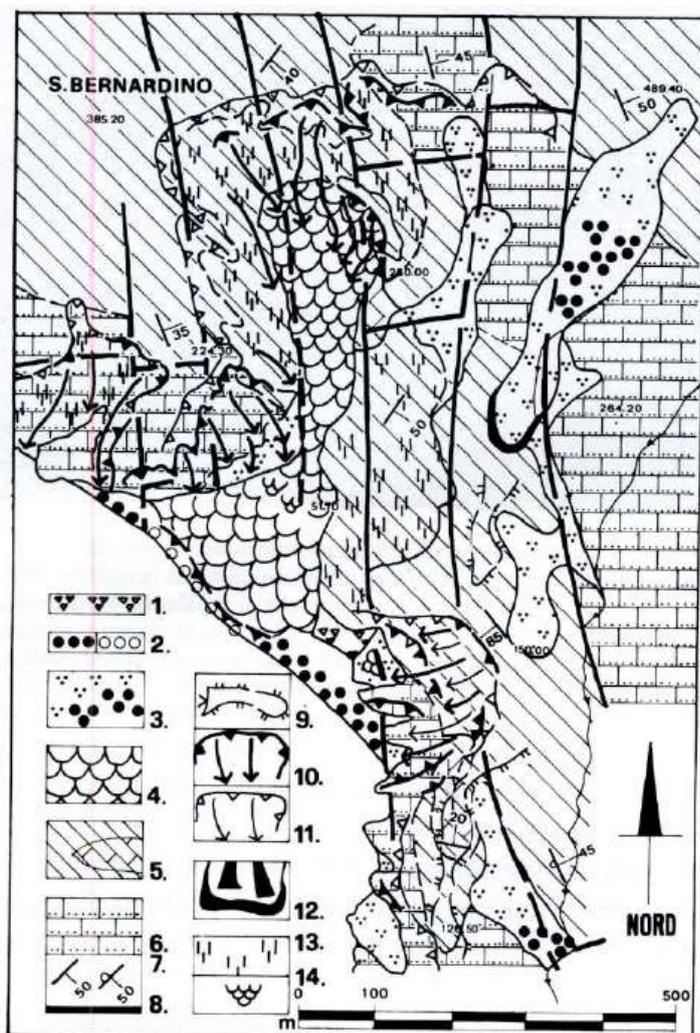
Carta Geologico-Geomorfologica della Frana di Guvano – 1) riporti artificiali; 2) spiagge in erosione e trasporto (pallini vuoti) e in accumulo (pallini pieni); 3) coltri detritico-colluviali da fini a grossolane; 4) accumulo di frana principale; 5) Formazione delle Argille-Calcarei con lembi di Calcari del Gruppo del Vescovo; 6) macigno siltoso-arenaceo; 7) giaciture di strato diritte e rovesciate; 8) faglie; 9) terrazzi di abrasione marina; 10) cigli di arretramento morfologico attivi; 11) cigli di arretramento morfologico quiescenti; 12) piedi di accumuli per successivi richiami entro gli accumuli principali; 13) roccia affiorante e/o subaffiorante, in sfacelo ed erosione superficiale; 14) frane in atto. (Fonte Terranova et al., 1987, da De Stefanis et al., 1978).

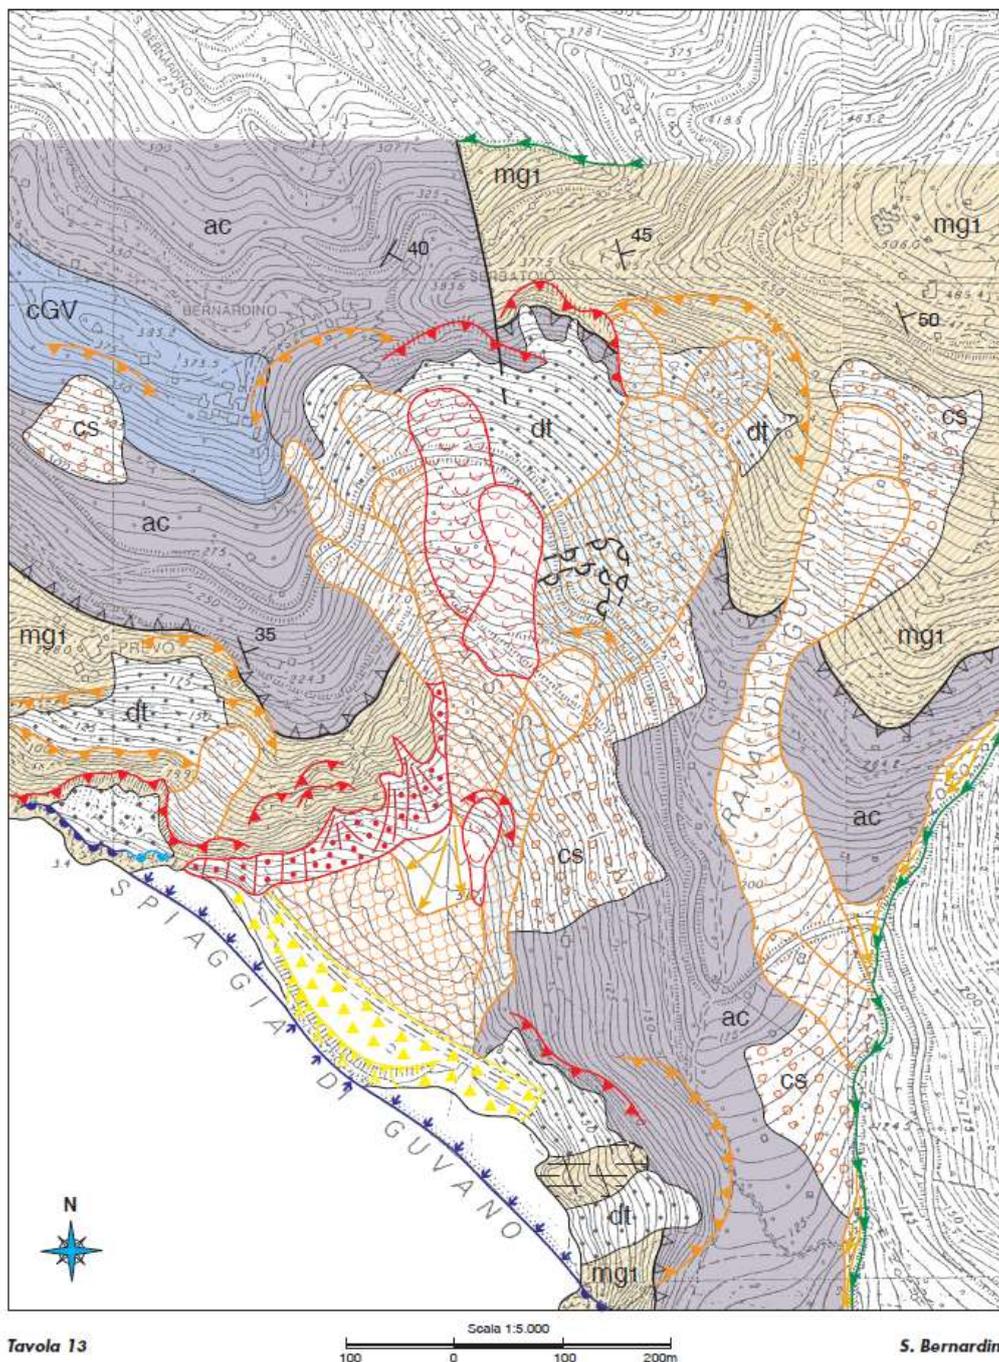
Carta Geologico-Geomorfologica della Frana di Guvano (Fonte Federici *et al.*, 2001): ac) Argille e calcari; cGV) Calcari di Groppo di Vara; mg1) Membro delle Arenarie Zonate di Riomaggiore.

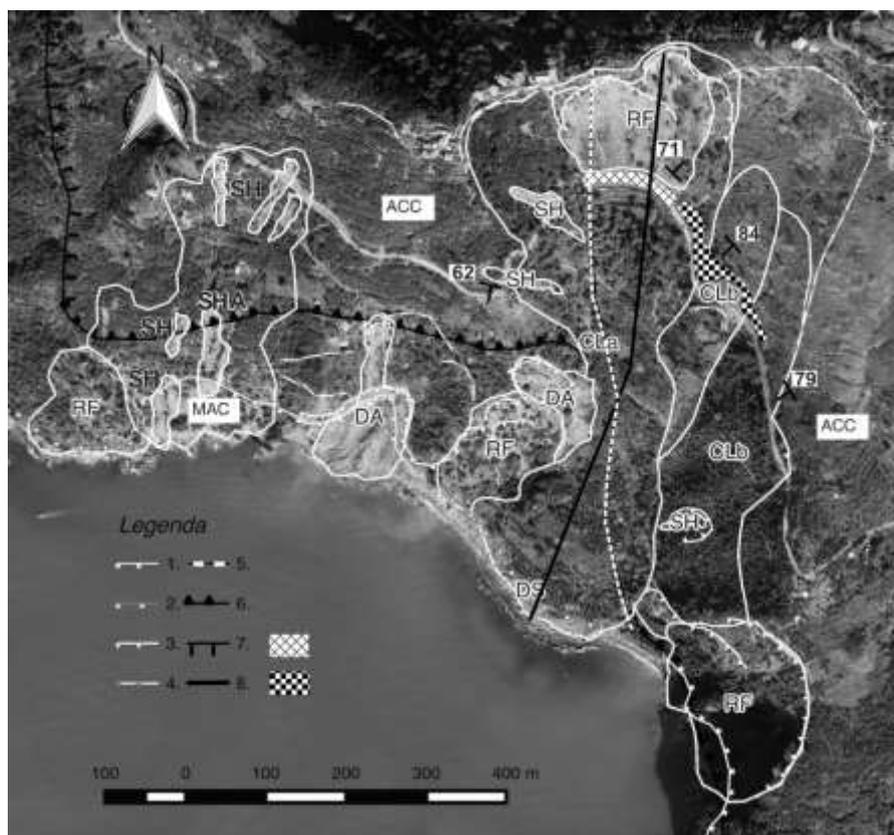
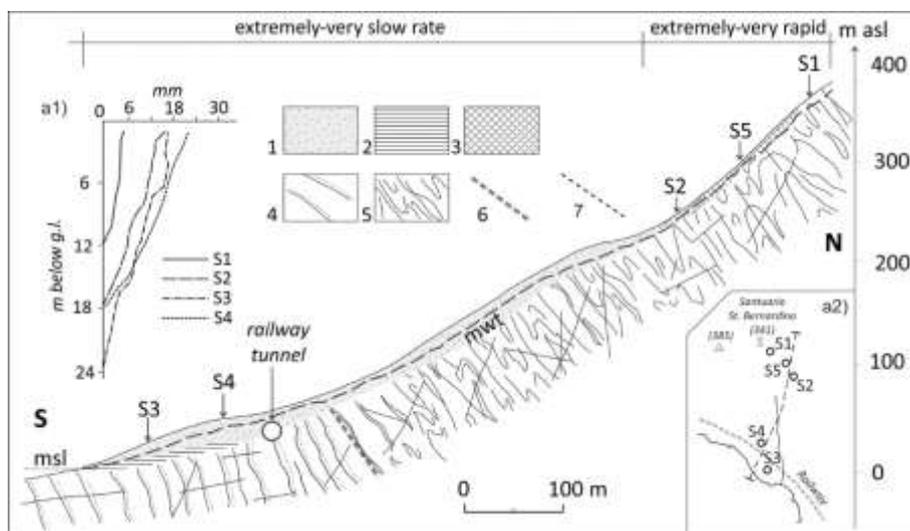
Carta geomorfologica e profilo della Frana di Guvano (Fonte Raso et al., 2017): MAC) Arenarie Zonate del Macigno; ACC) Argille e Calcari di Canetolo; RF) frana di crollo; SH) Shallow landslide Ottobre 2011; DA) debris avalanches; CL) Frana complessa, CLa attiva, CLb non attiva; DS) spiaggia. Profilo: 1) corpo di frana medio/basso; 2) sabbie marine; 3) corpo di frana superiore; 4) arenarie zonate del Macigno; 5) Argille e Calcari di Canetolo (ACC); 6) faglie; 7) Livello di falda.

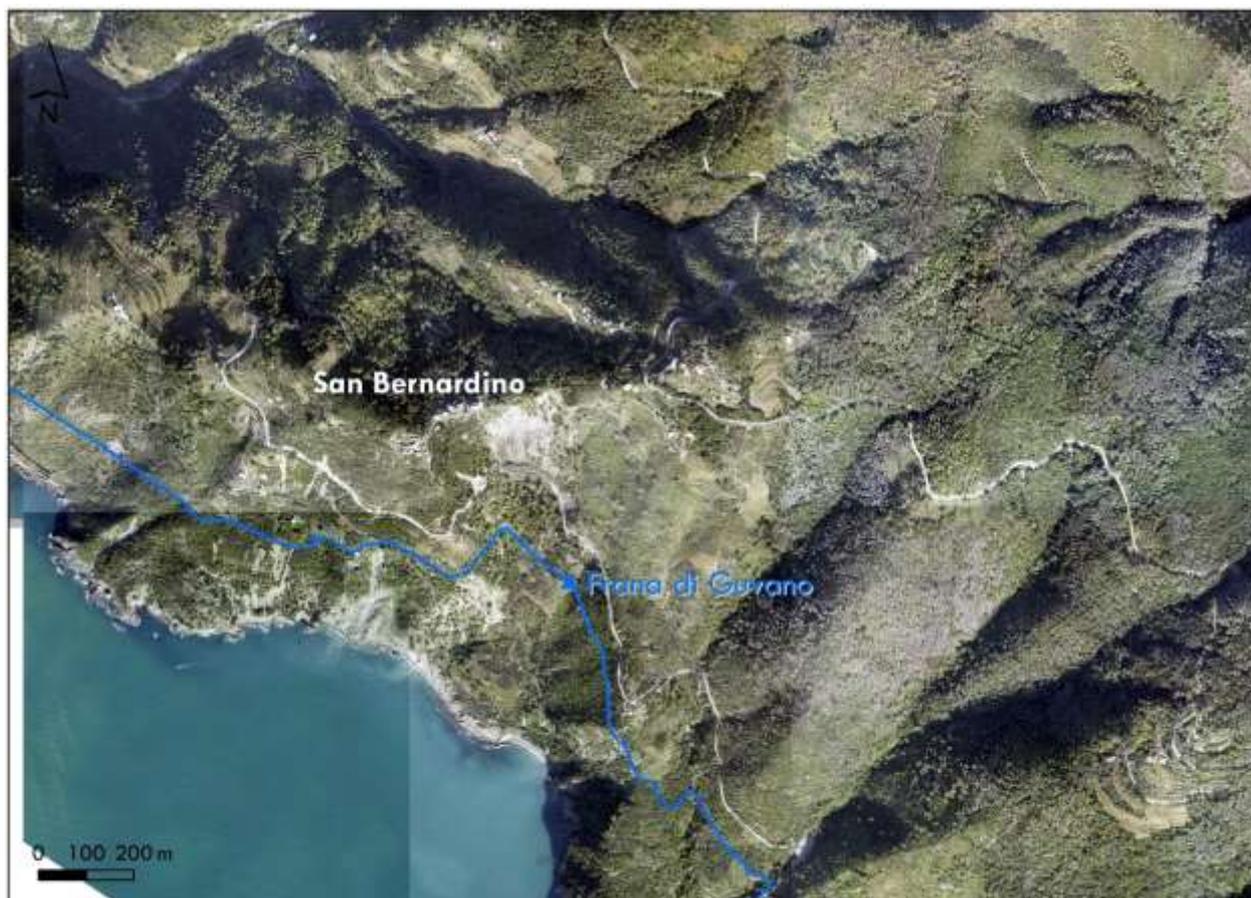
Ingrandimento dell'ortofoto realizzata dalla HELICA (2011) della stessa area di cui sopra.
