Segretariato Regionale del Ministero dei Beni e delle  
Attività Culturali e del Turismo della Liguria

Istituto di Ricerca per la Protezione Idrogeologica  
del Consiglio Nazionale delle Ricerche

**RAPPORTO SU “AZIONE 1 – ATTIVITÀ C:  
SOPRALLUOGHI E RILEVAMENTI NELLE AREE DI  
STUDIO PER LA RACCOLTA DI DATI SU DISSESTI  
IDROGEOLOGICI E ALTRE INFORMAZIONI AMBIENTALI  
FUNZIONALI ALLE ATTIVITÀ DI MODELLISTICA E  
MONITORAGGIO”**

**MONOGRAFIA 8 – VERNAZZA V.2**

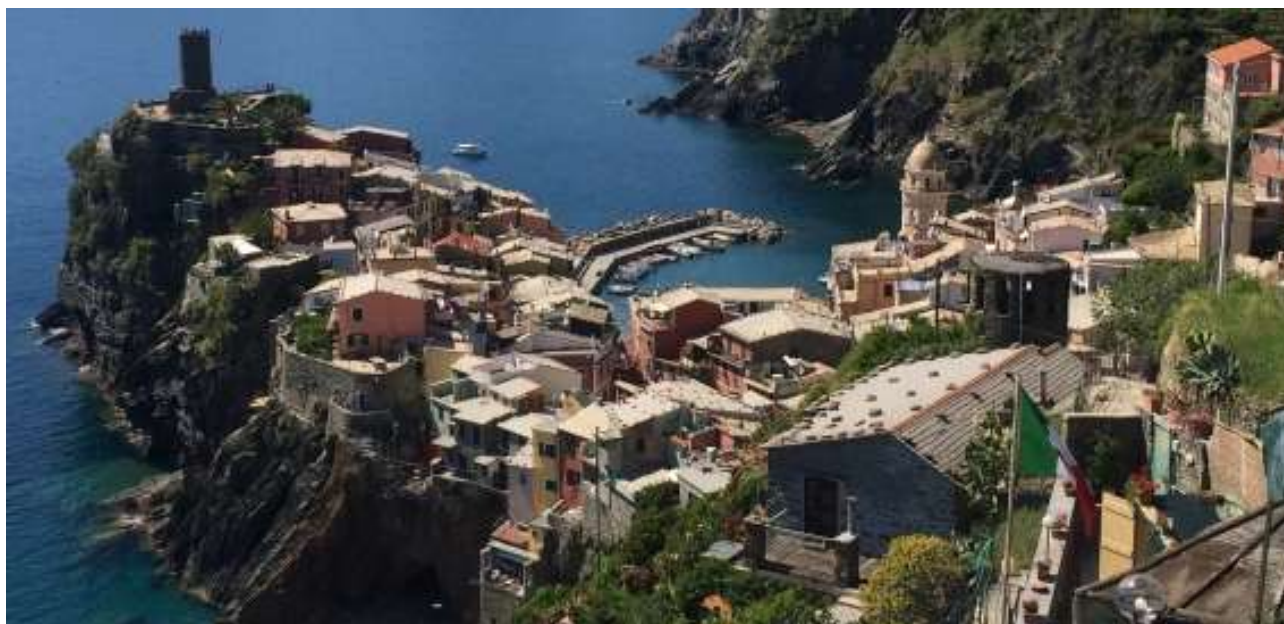
Vista su Vernazza.

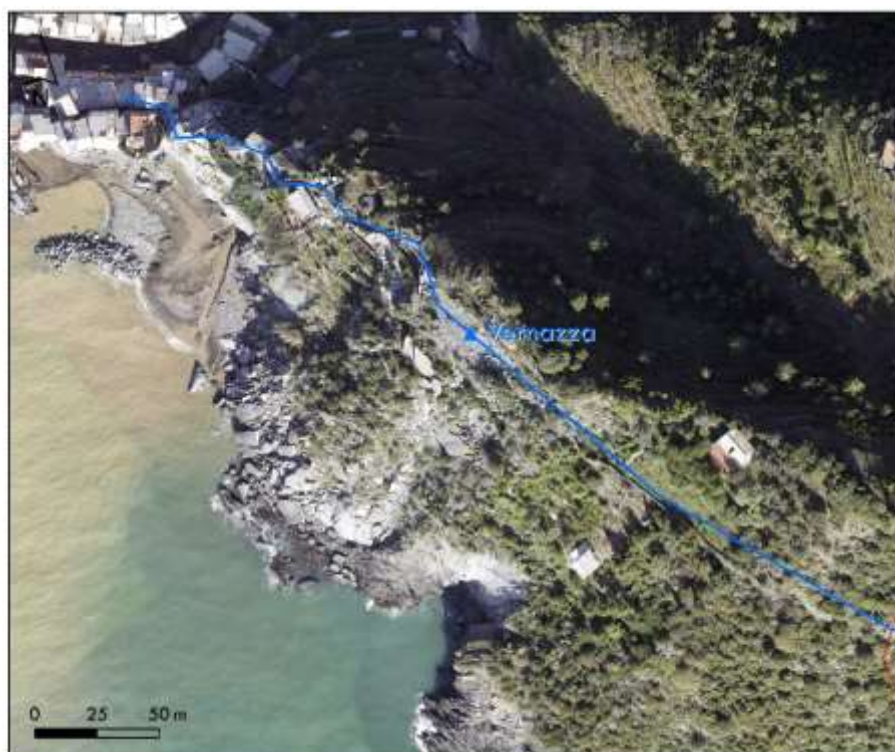
**Vista da Ortofoto** (fonte: HELICA 2011). Tratto terminale del Sentiero Azzurro, prima di accedere a Vernazza. In blu il sentiero azzurro.

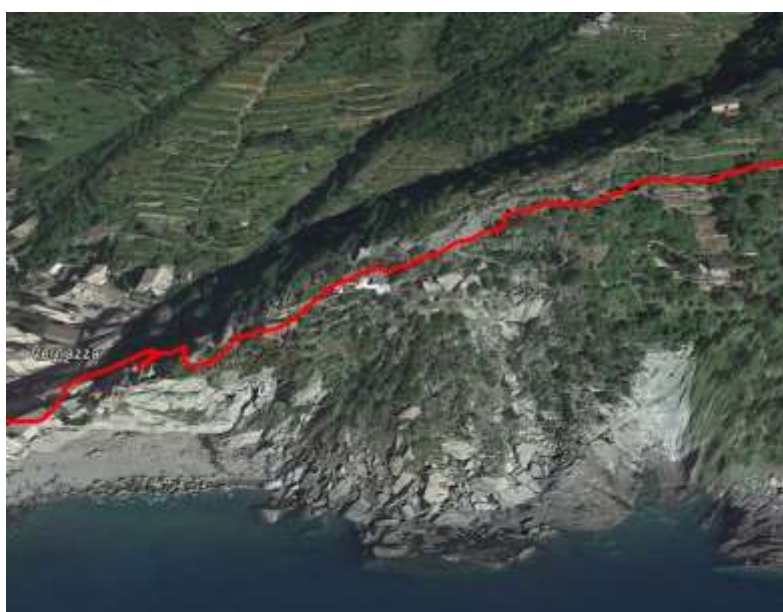
**Vista da Google Earth dell'area di Vernazza**, in rosso è indicato il Sentiero Azzurro.

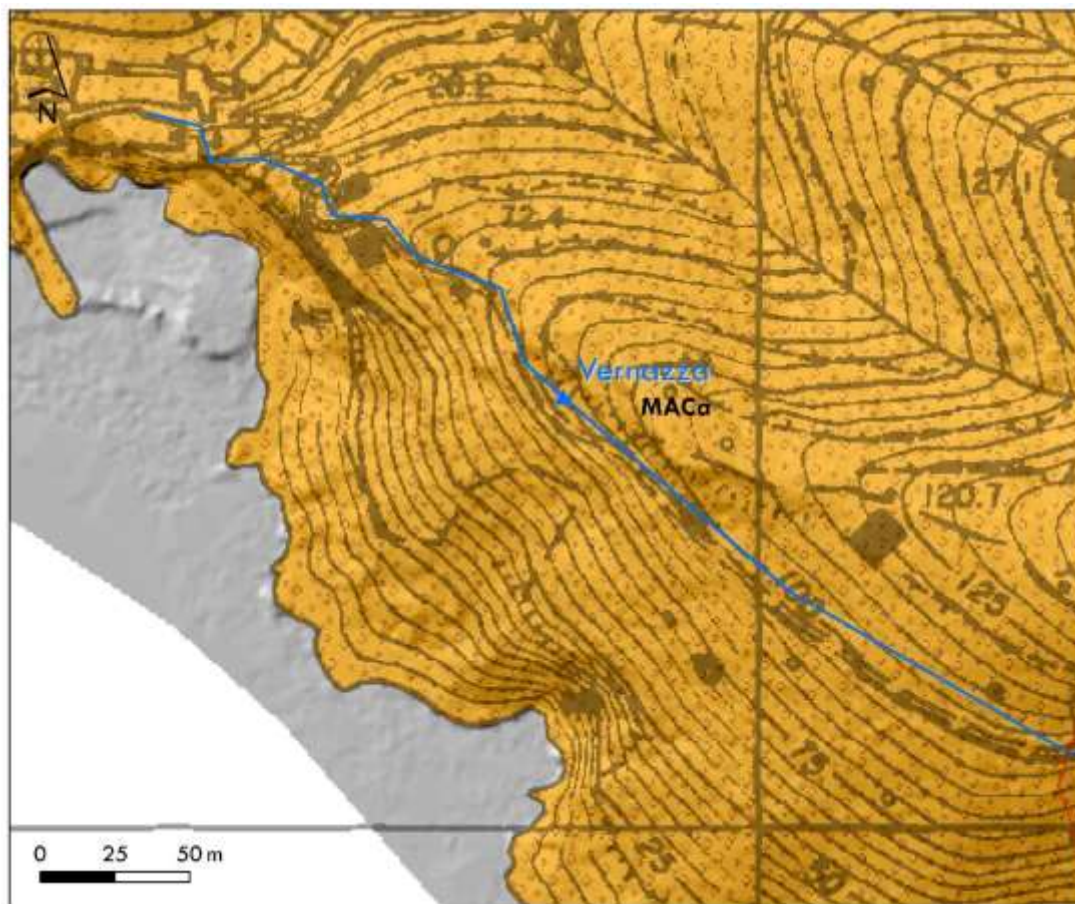
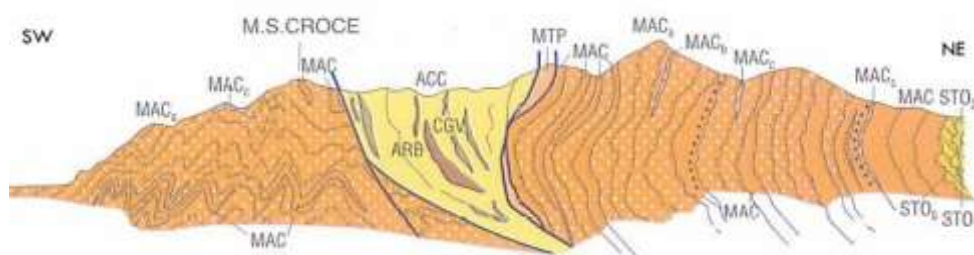
Struttura plicativa antiforme associata all' "Anticlinale di La Spezia", impostata tra Corniglia e Vernazza.  
(Fonte Foglio La Spezia 248 – Profilo A-A').
